農作業事故分析結果の周知及び活用について

農作業事故分析結果の発信について（公表）

農作業事故の分析結果とそれを踏まえた今後の対応方向について

国立研究開発法人 農業・食品産業技術総合研究機構
農業技術革新工学研究センター

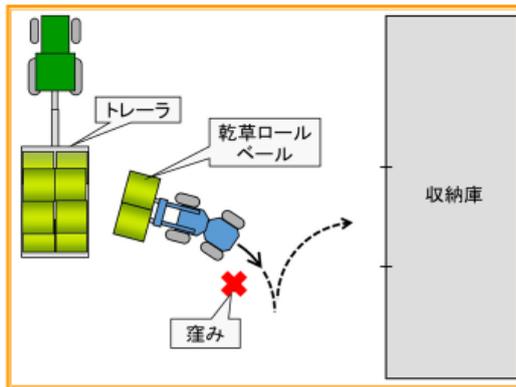
図1 事故現地調査・分析事例

事故の概要

- 降雨に備え、ホイールローダで乾草ロールベールを一度に2個ずつ収納庫へ搬送する作業時。
- 収納庫前で切り返し(後進・左折)をする際、左後輪が地面の窪みに落ち、左側に横転。
- 運転者は直前に飛び降りたが、被災。(骨折・打撲、70歳代男性)

このうちひとつでも改善されれば
事故を防げた可能性も …

事故要因分析結果(抜粋)

機械・施設 <ul style="list-style-type: none"> ・事故機の静的横転倒角20°(倒れやすい機体) ・左前輪の空気圧が不足 	作業・管理 <ul style="list-style-type: none"> ・空気圧不足や窪みを放置 ・最大積載質量ぎりぎり
環境 <ul style="list-style-type: none"> ・収納庫前に窪み(石を取り除いた穴) ・雨が降り出しそうな状況 	人 <ul style="list-style-type: none"> ・雨のため急いでいた ・話しかけてきた家族に気を取られた

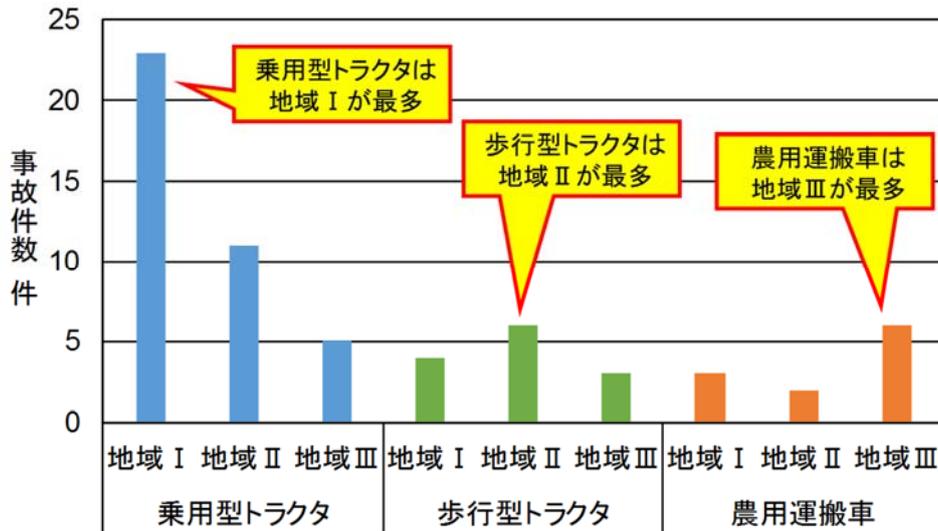
分析の結果から、農作業事故の傾向や原因、年齢層などは地域によって異なっていることが分かります(図2、図3)。

図2 道県 X 内での地域別・機種別事故件数の違い
 (乗用型トラクタは地域 I、歩行型トラクタは地域 II、運搬車は地域 III がそれぞれ最多)

このため、生産現場における具体的な改善活動のあるべき中身は地域によって工夫すべきであると言え、地域ごと(または事業体ごと)に事故の発生傾向を把握し、それを踏まえてその地域または現場ごとに改善活動を行っていくこと(活動を担う地域ごとのプレーヤの存在)が不可欠です。

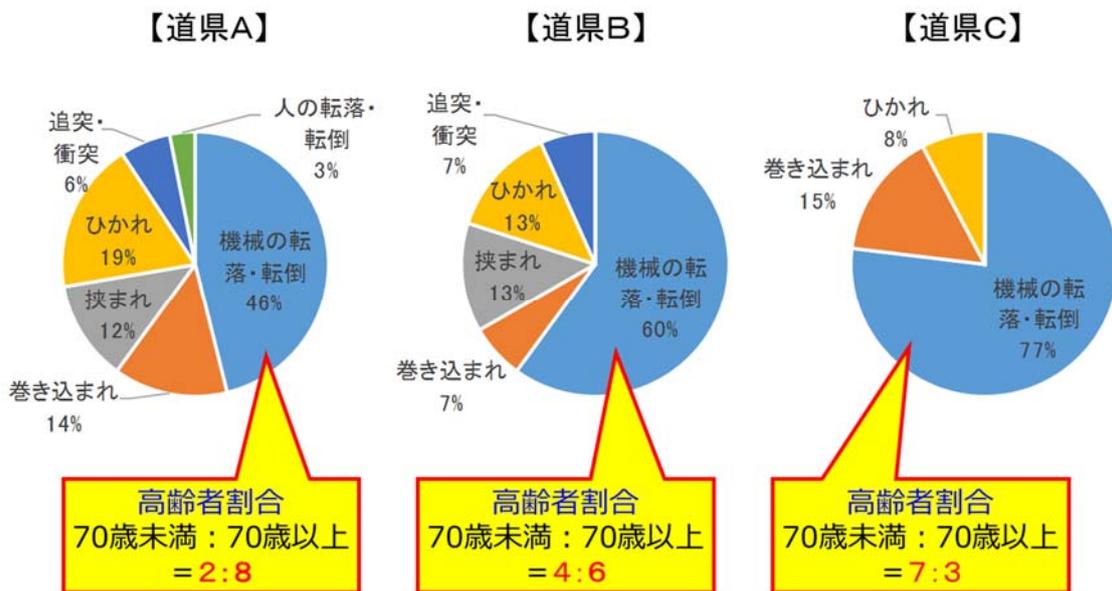
図3 乗用型トラクタでの事故の形態別の比率と年齢層の道県による違い

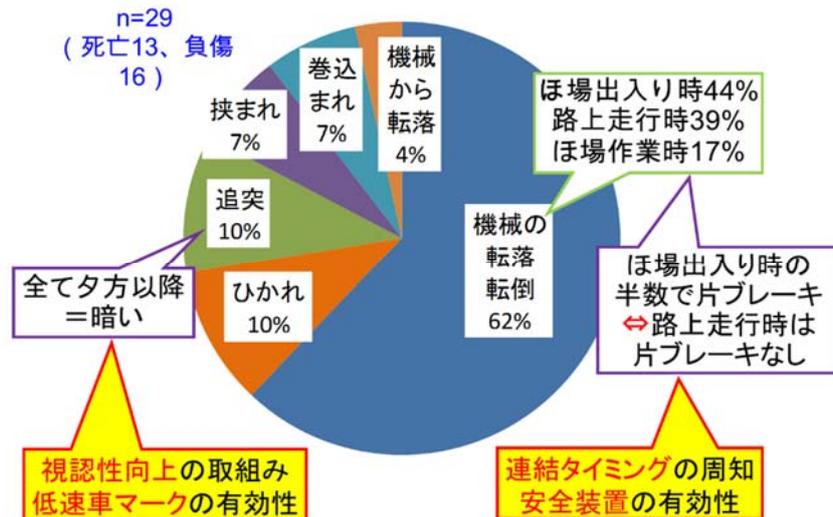
ある地域での左右のブレーキペダルの非連結による事故は、ほ場出入り時の事故の半数程度を占めていますが、路上では発生していませんでした(図4)。本来、ほ場内で作業する時以外ではブレーキを連結していなければなりませんが、路上に出てから連結操作を行っている可能性が示唆されます。

ある地域では、乗用型トラクタによる追突事故が路上事故における死亡事故及び全事故件数の2割強を占めるなど、深刻な状況となっています。特に、夕方以降の視認性が低い時間帯に事故が多くみられ、周囲の車両に発見さ

れにくいことが大きな要因と考えられます(図4)。

図4 ある県における乗トラ事故の内訳および関連安全装置との関係

農業機械等緊急開発事業(緊プロ事業)で開発された「片ブレーキ防止装置」を装備したトラクタでは、特別な操作をしない限り左右のブレーキペダルは常に連結状態になっています。ほ場の出入り時等、作業者が連結操作を忘れがちな状況において高い安全効果が期待できますので、この装備の普及、拡大が求められます。

低速車マークの装備等、追突防止手段の普及、拡大が重要です。また、安全鑑定において、この基準が適用される以前に販売され、既に流通している機械への対策が検討課題と言えます。

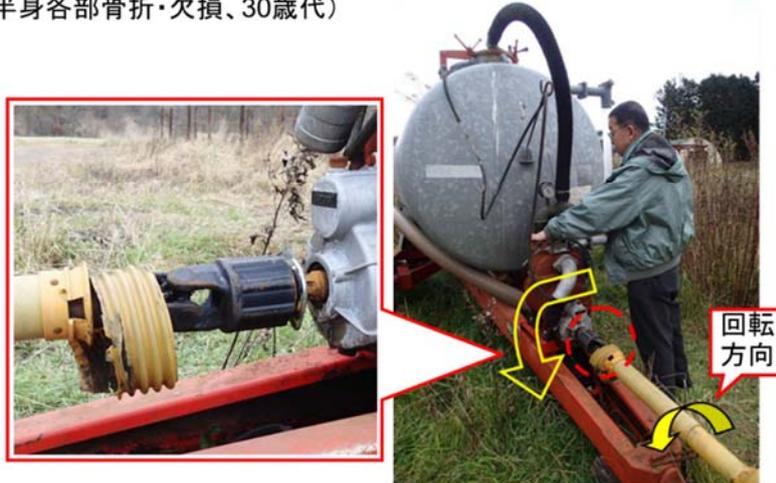
【事故概要①】

カバー・シールド類ならびに動力伝達部の破損・劣化等に起因する事故が複数件発生しています。また、輸入機との強度の違いも推察されました(図5)。

バキュームカーで吸入作業中、切替レバーを操作していたところ、ヤッケの裾がユニバーサルジョイント接続部に巻込まれ、全身が機体右側に投げ出された。
(上半身各部骨折・欠損、30歳代)

図5 動力伝達軸カバーの破損が主な要因となった事故事例
(現場では当該カバーは破損しやすいとの意見が多い。
輸入機ではより強度が高いものが使われている。)

出荷時のみの対策だけでは不十分です。農業者による日常点検以外に、所有・稼働している期間を通じて安全性が確保・維持されるようなきめの細かいアフターサービスが求められます。

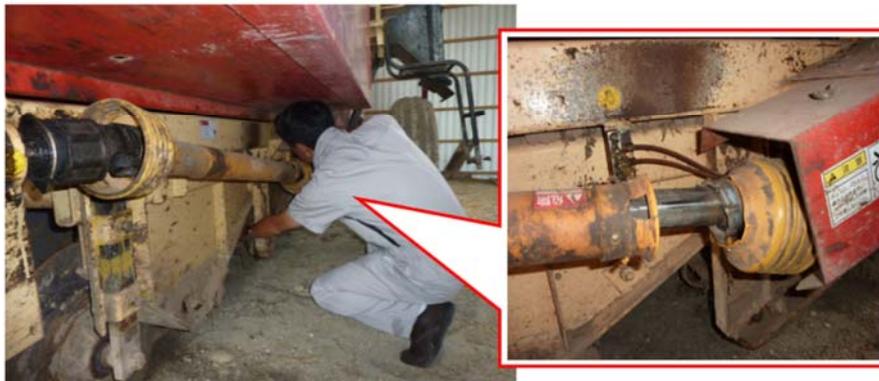
【事故概要②】

ポテトハーベスタでバレイショを収穫中、拾い上げコンベアに草が詰まったので、機械を動かしたまま取り除こうとしたところ、駆動軸に衣服が巻き付き、首が絞まった。(頸椎捻挫・顔面打撲、30歳代)

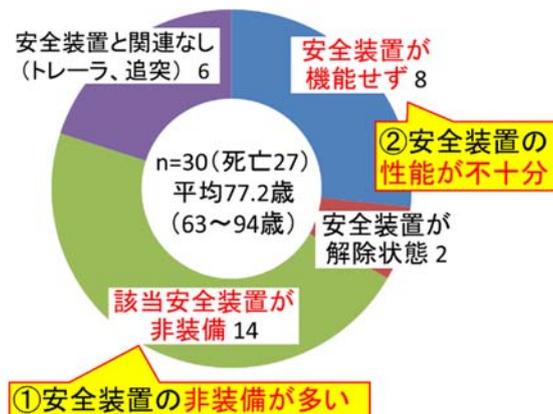
歩行型トラクタ事故の約半数において、事故機に現行の安全鑑定基準で示された安全装置が装備されていませんでした(図6)。

歩行型トラクタ事故のおよそ3件に1件で、装備された安全装置の機能が不十分、あるいは意図的に解除したことによる事故が認められました(図6)。

安全装置の設計・開発時の想定と、事故実態との間にミスマッチがあったと考えられます。安全装備の有効性を検証し、結果を設計・開発にしっかりと反映させていく取り組みが求められます。

図6 型式が推定できた歩行型トラクタ事故における安全装置との関係
(デッドマン式クラッチ、挟圧防止装置、後進時作業部停止装置、緊急停止ボタン)

安全鑑定基準は、運転者等を保護するために農業機械が満たすべき安全性の最低水準を示したものです。基準に適合した機械の普及、拡大は、急務と言えます。

- (1) 安全鑑定基準など機械安全における最低要件の具備
- (2) デッドマン式クラッチや挟圧防止装置の動作対象の検証や信頼性の向上
- (3) 安全装置の使い勝手の向上や無効化(タンパー)行為を防ぐインターロック機構の装備
