令和4年7月

農作業安全研修会
資料
【基礎研修】

一般社団法人
日本農業機械化協会
一般社団法人
全国農業改良普及支援協会

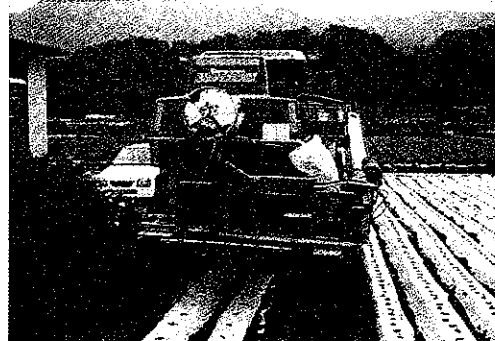
《改善事例》

【方法】夜間の衝突回避のため、乗用トラクタの作業機に低速車マーク、反射シール（黄色）を貼付した。

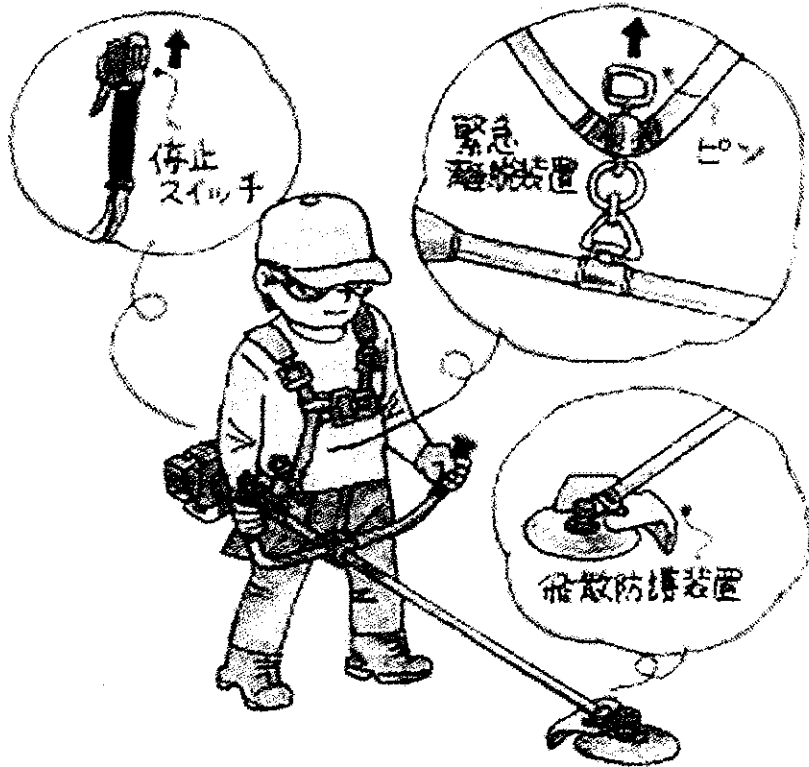
安全装置には、飛散物防護カバー、緊急離脱装置、停止スイッチ、トリガー式スロットルなどがあり、適切な使用が重要です。

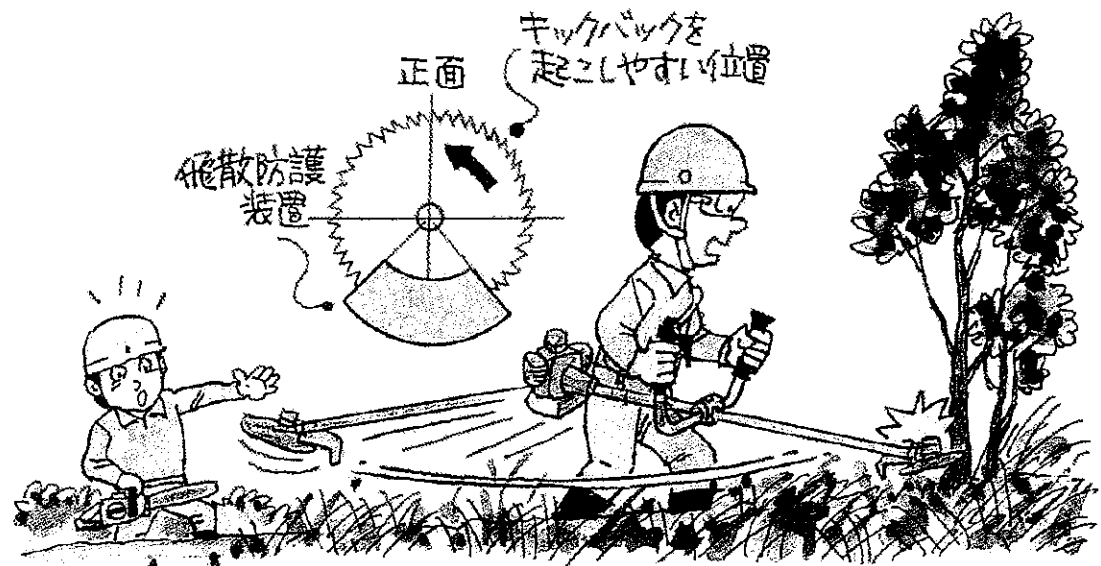
- ① 刈払機の多くは、刈刃が上から見て反時計回りに回転しており、下左図の網掛け位置で刈り取ることが基本で、右から左にのみ払うように刈り取ります。いわゆる往復刈りはやめましょう。
- ② 逆方向で刈ると、刈刃が地面や木などに当たって自分に跳ね返ってくるキックバックを起こすことがあります。危険です。

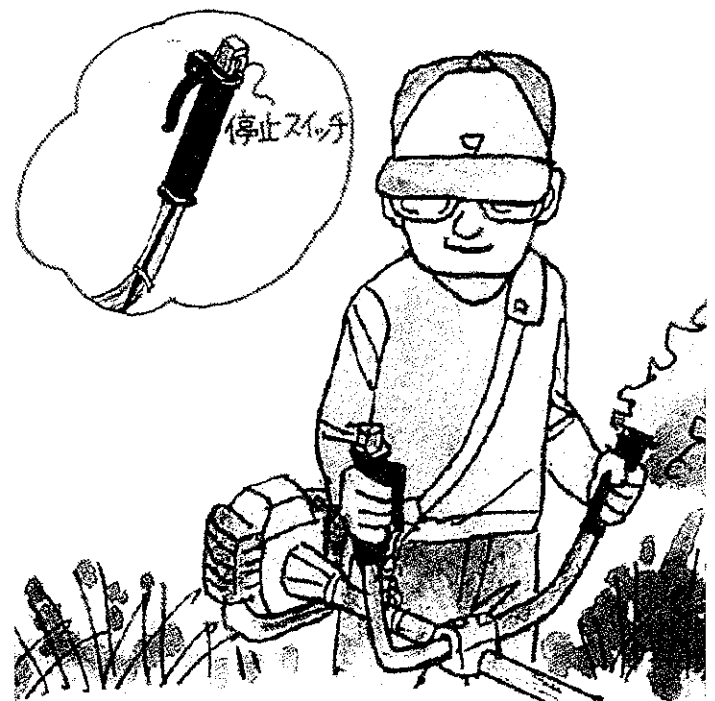
刈刃は5～10度前方に傾斜させ、斜面を刈る場合は右側を高い側にして、低い側に振り下ろすなど、基本的な刈払機の操作方を教えます。また、刈刃の完全停止やキックバックへの注意など、作業に潜む危険についても十分伝えます。

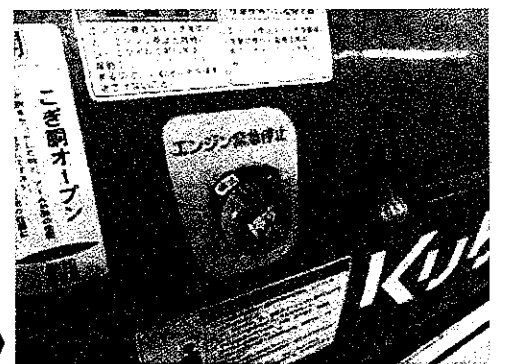
《追加のポイント》

押せばすぐ止まる「緊急即時停止装置」が標準装備されました。

- 緊急停止ボタンを押すと、エンジンが直ちに停止する。
- 緊急停止ボタンを押すと、自動でこぎ胴カバーが開き、挟まれた手を抜くことができる。
- 小柄な作業者にも手が届く場所に緊急停止ボタンを配置する。
- 緊急停止ボタンが断線した状態では動かすことができない。
