農林水産省補助事業  
令和6年度持続的生産強化対策事業のうち  
農作業安全総合対策推進

熱中症対策の啓発資料の作成及び普及  
農業機械の追突事故防止対策の普及  
営農類型別の研修資料の作成及び普及

結果報告書

令和6年度持続的生産強化対策事業のうち農作業安全総合対策推進  
熱中症対策の啓発資料の作成及び普及,  
農業機械の追突事故防止対策の普及,  
営農類型別の研修資料の作成及び普及 結果報告書

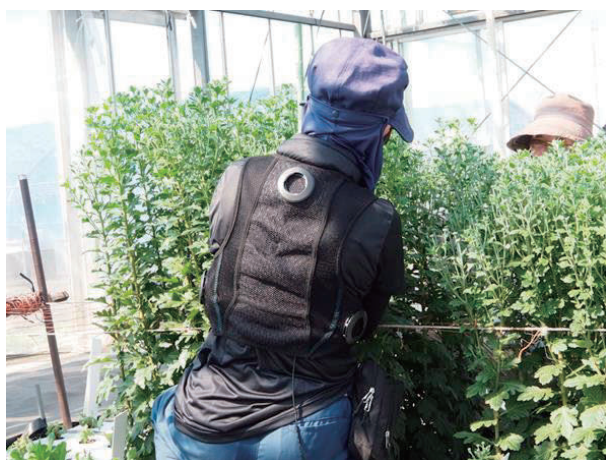
(a) ペルチェ素子付きベスト  
(クロダルマ KS-2100 AIR SENSOR ice)

図 2.2.1 対策アイテム (a) ペルチェ素子付きベスト, (b) ファン付き作業着

(脚注 1) ペルチェ素子とは、ペルチェ効果を用いた板状の半導体熱電素子の一種である。ペルチェ素子は、ある方向に直流電流を流すと、素子の上面で吸熱（冷却）し、下面で発熱（加熱）する。また、直流電流の向きを変えると冷却面と加熱面が入れ替わる。このように片方の面で冷却、加熱が叶う為、ペルチェ素子によって精度の高い温度管理が実現可能である。ペルチェ素子を用いた冷却装置は体積が小さく、騒音や振動を発生しないという特長をもち、「腐食性液体」や「オゾン層を破壊する冷媒ガス」やなどを用いていないので環境にも優しい。

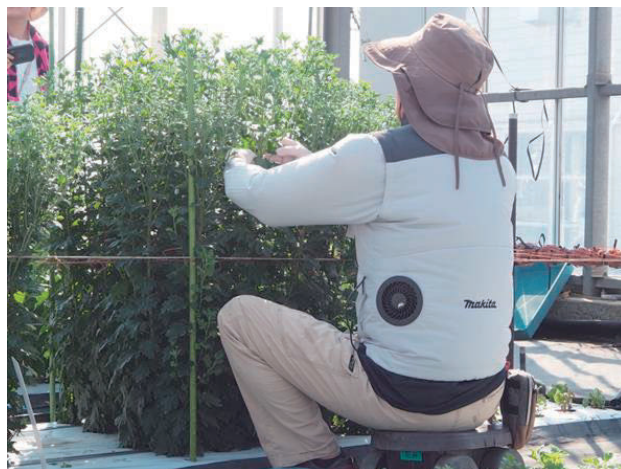
(b) ファン付き作業着 (マキタ FJ219D)

対策アイテムの第 2 は、ファン付きジャケットであり、同様に「ジャケット」と呼称する。なお、供試したアイテムは、マキタ製の FJ219D（ハウス）／FJ423D（刈払機）である。ジャケットは衣服と体の間に風をファンで送り、汗等の水分による気化熱によって体

を冷やす機構であるため、ベルトで吊り下げる刈払機の場合には風の流れを阻害してしまう。従って、刈払機の作業においては、風の流れを保つタイプのジャケットを供試した。

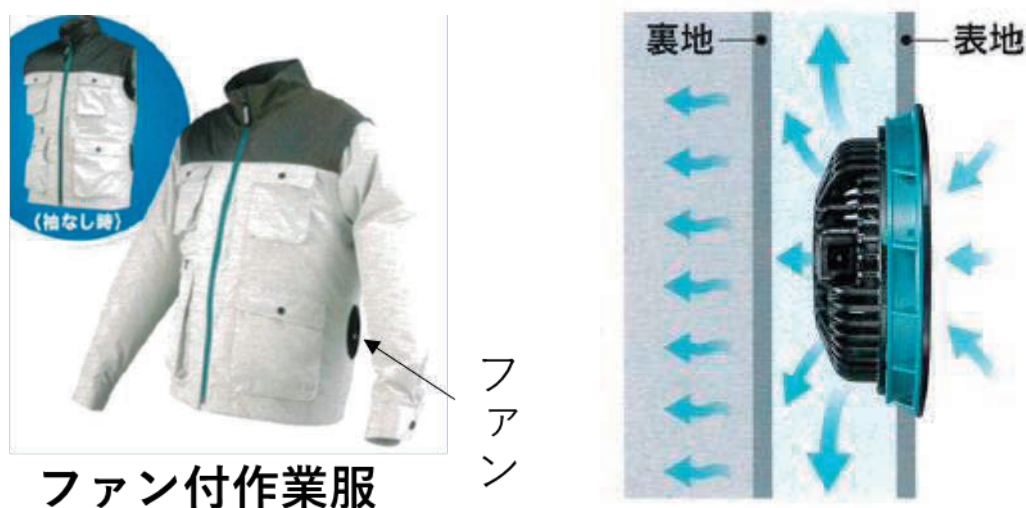
図 3.2.3 ファン付作業服

ファン付作業服は、図 3.2.3 に示すように作業服の下部 2 ヶ所に取り付けた小型ファンにより、作業服とその下に着用するアンダーウェアとの間に空気を流して、汗やアンダーウェアに含まれる水分を蒸発させて、気化熱により体温を下げる仕組みである。提供した製品は内圧式インナーにより空気を裏地との間に流し、首襟や脇に空気吹き出し口を配置したもので、最大空気流量は  $2.7 \text{ m}^3/\text{min}$  で、4 段階に空気流量を調節できる。

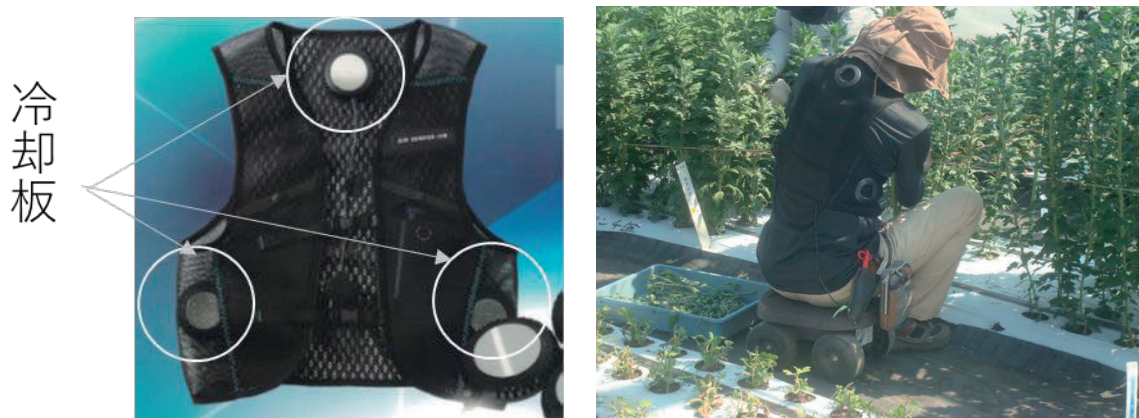
図 3.2.4 ペルチェ素子式の冷却ベスト

冷却ベストはペルチェ素子を用いた冷却板を下着に押しつけて、直接肌を冷却する方式のもので、冷却板は図 3.2.4 のように背中と両脇の 3 ヶ所にある。ペルチェ素子とは冷蔵庫のように片側が冷却され、反対側は逆に加熱され、そこから放熱する仕組みをもつ。会社のマニュアルによると提供した製品は、電圧を 4 段階に設定でき、冷却温度を環境温度から  $-18^{\circ}\text{C} \sim -12^{\circ}\text{C}$  した温度まで調節できる。

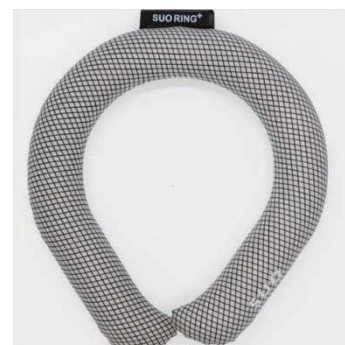
図 3.2.5 ネッククーラー

ネッククーラーは首に装着して冷却するアイテムで、比較的安価で、取り扱いが容易であるといえる。今回提供したものは図 3.2.5 に示すように植物由来 PCM (phase change material) を用いた蓄冷材で冷却するもので、18 °Cで液体から固体に相変化する。冷蔵庫やクーラーボックス内で冷温を蓄熱できるので、休憩時間などに利用してもらうことを想定した。会社の説明書によると外気温 25~36°Cの環境で 1 時間の冷却保持可能としている。

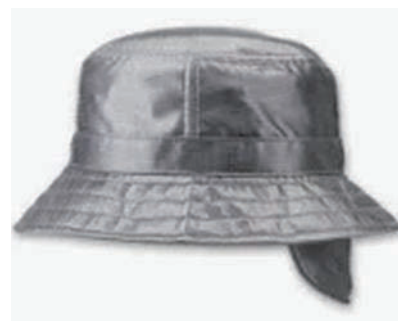
図 3.2.6 チタンハット

チタンは塩分や汗に強く、錆びにくい性質をもつため、耐久性が高く、金属光沢で太陽光を反射する暑熱対策用の帽子に用いられている。本品は、ハット後部に付属するフラップ部に水を含ませて使用することで、首筋を冷却できるとされている（図 3.2.6）。

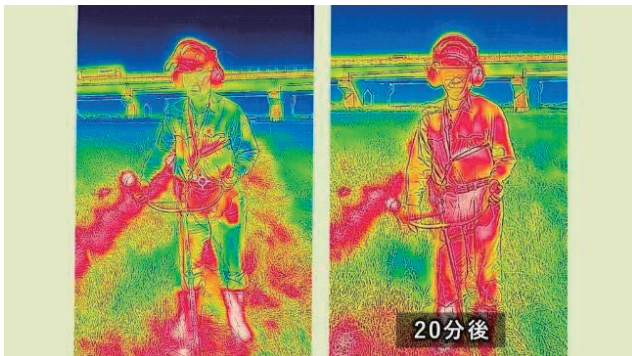
開始 20 分後サーモカメラ画像

Na: 体温の変化は自分では気づきにくいものです。サーモカメラで 20 分間作業した後を計ってみると・・・、かなり赤いですね。体温は相当上がっています。

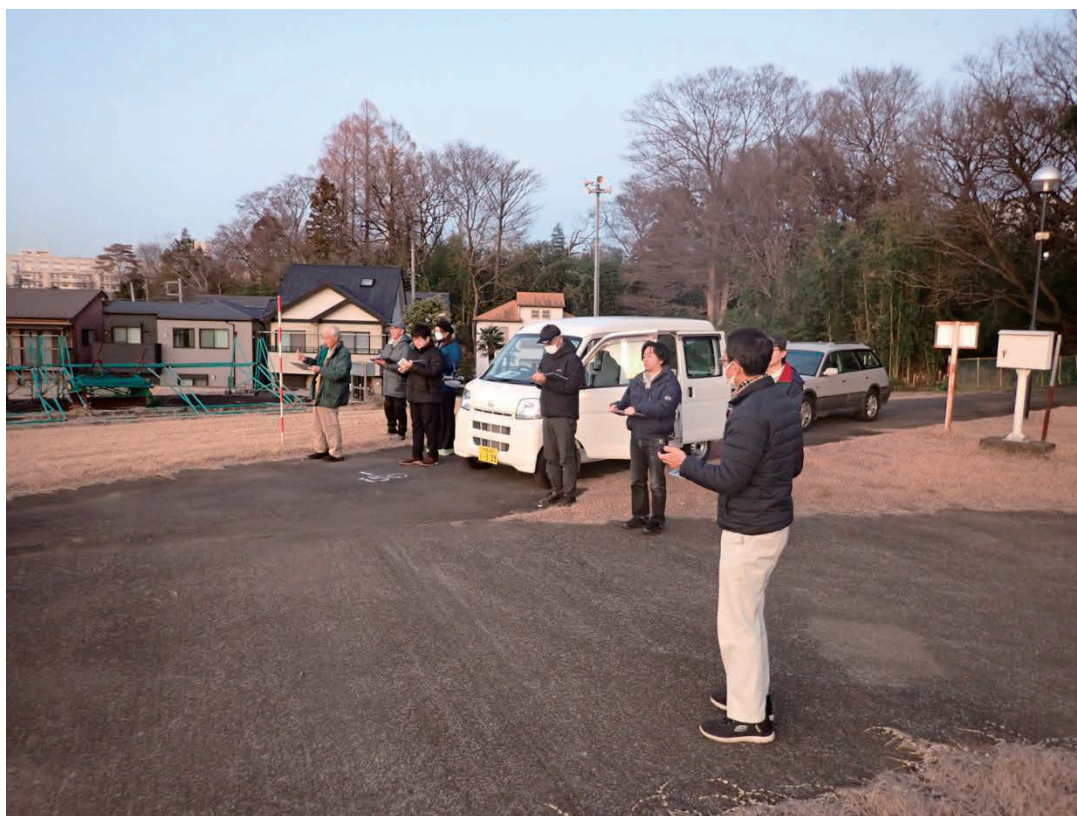
図 2.1.5 視認性試験の様子

供試した追突防止機器は、後部反射器、低速車マーク、ロータリ反射板、尾灯、回転・点滅灯（黄色および緑色）、ハザードランプである。後部反射器および尾灯（図 2.1.2）は、購入した公道走行セットをトラクターに取り付けて供試した（参考資料 2.1.1）。回転・点滅灯（図 2.1.3）は切替スイッチにより、回転と点滅を切り替えられるもので、回転と点滅の周波数は 2 Hz のモードを使用した。視認性試験は、昼間、薄暮時、夜間の 3 つの時間帯とし、視認距離を 450 m、350 m、250 m、150 m、100 m、50 m とした。光源として、自動車の前照灯は、点灯なし、ロービーム、ハイビームの 3 条件とした。視認性の評価では、見えない、ぼんやり見える、見える、よく目立つ、の 4 段階の評点とした（参考資料 2.1.2）。試験の手順については参考資料 2.1.3 の通りである。視認性試験の期間、トラクター後部において追突防止機器が受ける環境の照度を照度計で連続的に測定した（図 2.1.4）。照度計の受光面をトラクター後部面と平行に、地面と垂直に配し、受光部高さは地面から 1000 mm とした。視認性試験では、図 2.1.5 に示すように観測者は視認距離のポイントに立って、追突防止機器の視認性を観測した。

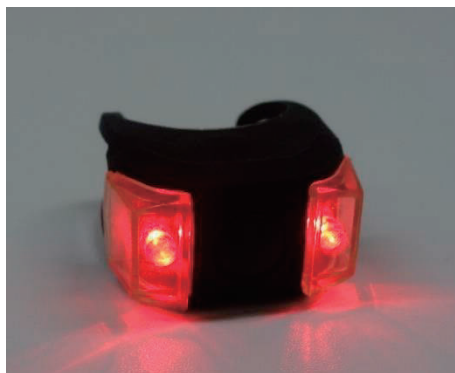
図 2.2.10 自転車用の尾灯

なお、本試験終了後、補足的な試験として、図 2.2.10 のような 100 円ショップで販売されている自転車用の尾灯の視認性を少人数で確認した。図 2.2.11 に示すように 450 m 地点でも、本試験の尾灯と同様の「2.見える」程度の視認性は有しており、尾灯が装備されていない農業機械の補助的安全装備として十分な意味があることが確認できた。

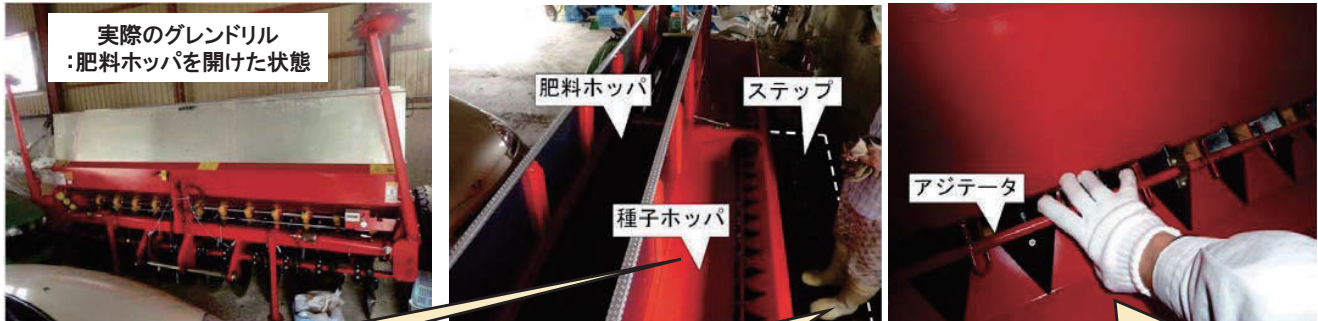
【事故の概要】補助作業者（女性、50歳代）が作業中、グレンドリルの後部ステップに乗り、小麦のは種状態を確認していた。種子排出に偏りが生じたことからホッパ内に手を入れ、種子を均していたところ、**軍手がアジテータに引っかかり巻き込まれた。**⇒**指・腕の合わせて3カ所骨折、入院1カ月。後遺症あり。**

種子ホッパの蓋を開け、  
種子の偏りを均した

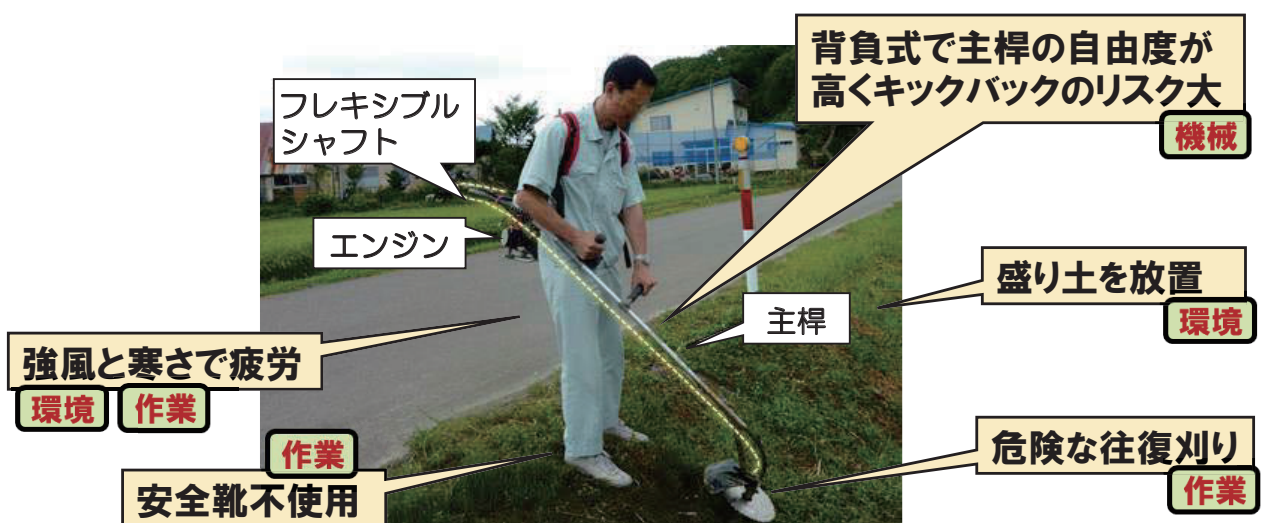
【事故の概要】背負式刈払機で水田畦畔を草刈作業中、ほ場進入口付近を刈っていたところ、脇にあった盛り土に刈刃があたり、キックバックを起こして左足に接触 ⇒ **小指関節粉碎骨折・切創**

- ・現場に適した機械（背負・肩掛、刃の種類等）と保護具を使用する
- ・障害物を事前確認し、撤去できないものには目印をする
- ・正しい作業方法の習得と徹底（刈刃左前方1/3で刈払等）をする

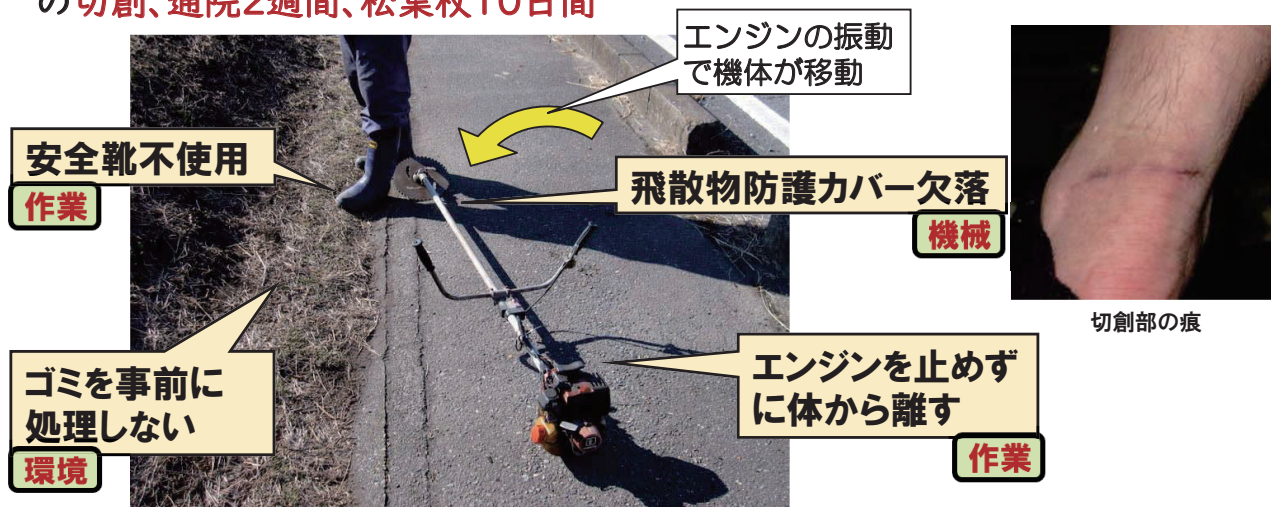
【事故の概要】道路に面した畦畔の草刈り作業中、空き缶などを拾うため、作業を中断し、エンジンを切らずに道路の縁石に刈払機を置いたところ、エンジンの振動で刈払機が縁石から落ち、回転する刈刃が左脚に足に接触 ⇒ 左足首付近の切創、通院2週間、松葉杖10日間

- ・機械を体から離すときは必ずエンジンプストップをする
- ・機械を正常に（飛散物防護カバー）、保護具（安全靴）を使用する
- ・障害物を事前確認し、ゴミを撤去しておく

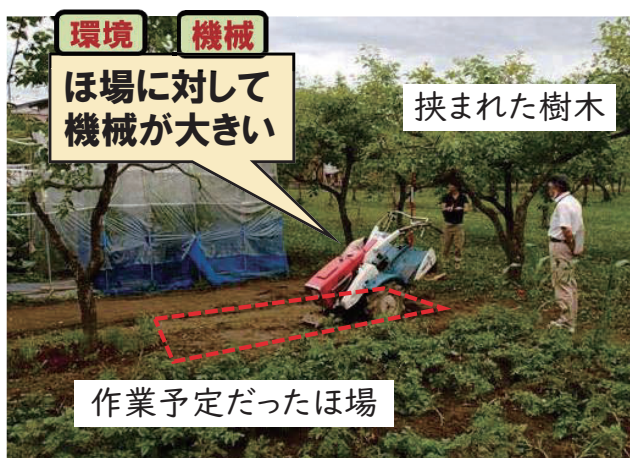
【事故の概要】歩行型トラクターで耕うん作業をはじめようと、後退しながらほ場端で畝への位置合わせを行っていたところ、**後退しすぎて**隣の果樹園の樹木と機体に**胸部**を挟まれ、翌日に家族が発見 ⇒ **胸部圧迫等で死亡**

ほ場に対して機械が大きい

挟まれた樹木

作業予定だったほ場

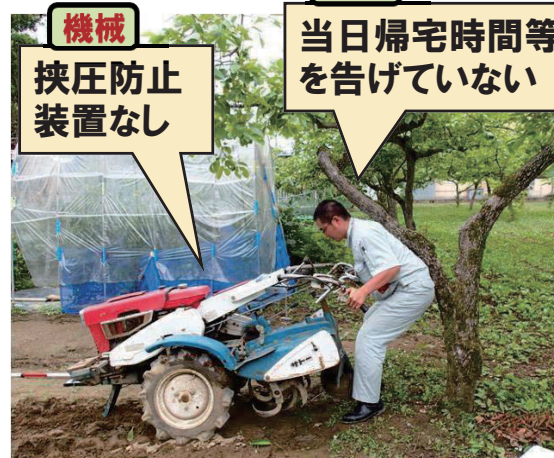
**機械**

挟圧防止装置なし

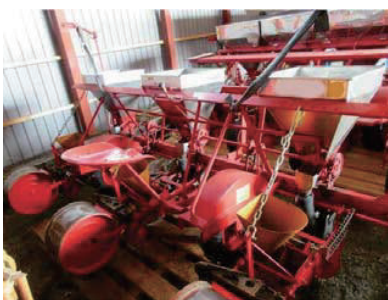
【事故の概要】スイートコーンの施肥播種作業中、播種機側の作業者が機械を進行させたまま溝切り部前の土塊を取り除こうとしたところ、手前の歯車に指が巻き込まれた⇒左手薬指・小指第一関節から先切断

実際の事故機を後部からみたところ  
中央左の座席に作業者が座乗

機械を止めずに土塊に手を伸ばす(それまで数回、止めて除いていた)

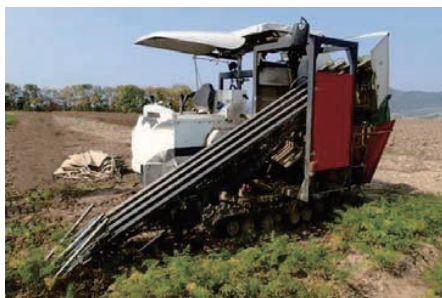
実際の事故機

【事故の概要】ニンジン収穫機で作業中、茎葉切断部に茎葉が詰まったため、駆動状態のままカバーの隙間から茎葉カッターに手を伸ばし、指先を切断した  
⇒右人差し指第1関節付近切断：縫合して接合、指先にしびれは残る

機械 隙間に容易に手を入れられる構造

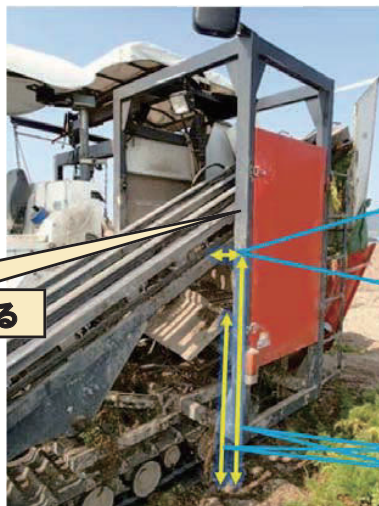
茎葉切断部の支柱と  
搬送ロータリーの隙間 11cm

茎葉カッターまで 地上高約 140cm  
搬送ベルトまで 地上高約 110cm

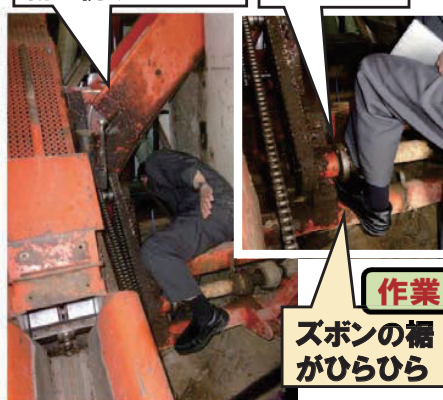
【事故の概要】スイートコーン収穫作業時、トラクターは停止状態だが動力駆動のまま、コンベア部のチェーンに注油するため足を部材に乗せたところズボンの裾が駆動シャフトに巻き込まれた。⇒左膝割創、左大腿部縫合、入院1カ月、通院9カ月

作業 エンジンを止めずに注油

機械 駆動軸のカバー欠落

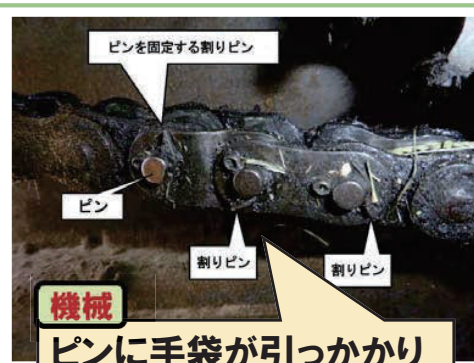
エンジンを止めず、作動しているチェーンに手袋上のグリスを塗る

ピンに手袋が引っかかりチェーンにもっていかれる

天候が悪化しそうで焦って作業していた

- ・運転席から離れる場合は**エンジン停止**
- ・ましてや、**作動中の機械部に手を持って行かない**
- ・作業にはゆとりをもって(なるべく無理して急ぐ作業とならないよう)

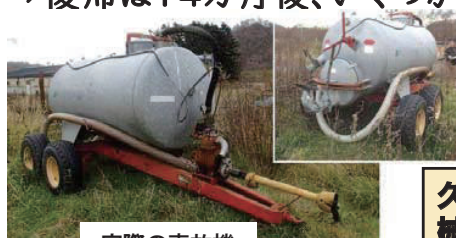
実際の事故機

【事故の概要】バキュームカーでふん尿の吸引作業中、駆動したまま吸排切替レバーを操作したところ、ヤッケの裾がユニバーサルジョイント接続部に巻き込まれ⇒**肋骨骨折(2、3本)、肩甲骨骨折、上腕複雑骨折、頸椎一部欠損、上腕剥皮創**⇒復帰は14カ月後、いくつかの障害残る

PIC軸ガード欠損

③肋骨・鎖骨はぶつけて骨折、左上腕はレバーを握っていたため複雑骨折+回転軸に接触して上腕部剥皮創

④衣服が破れてそれ以上には巻き込まれず(上半身裸の状態)

- ・カバ類の破損は必ず修理
- ・ヤッケの裾など、体の周りにひらひらするものは一切なしに
- ・動作部分に近づくときは**エンジン停止**

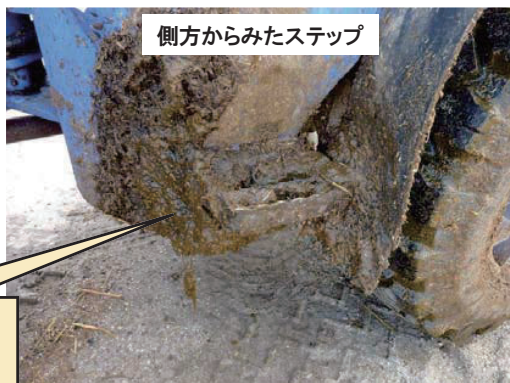
側方からみたステップ

【事故の概要】ボロだし作業中、ホイールローダーの作業機交換のため運転席から前向きに降りようとしたところ、転落した ⇒ **足首骨折**、入院1カ月

ステップの張り出し小さい

- ・下車は必ずはしご降り（後ろ向き）に：他機種も同様
- ・靴などの泥はなるべく除去を心がける
- ・この程度の事故でも重傷もありうることを認識する（研修受講等）

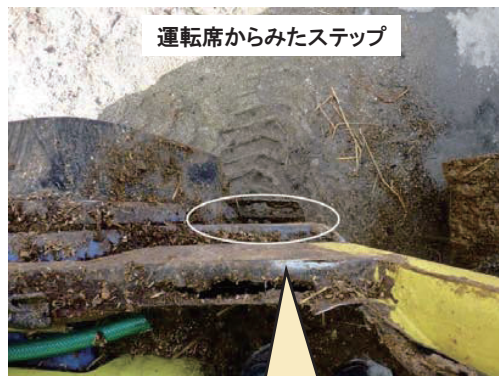
運転席からみたステップ

ステップに泥付着  
靴にも泥付着

運転席から前向きに降りた

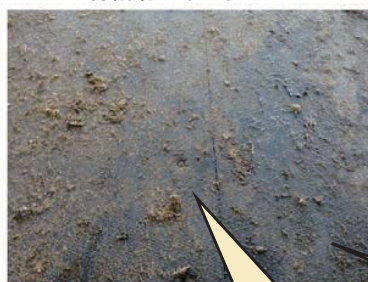
パーラーからみた待機場

待機場の床の状態

床がふん尿で滑り  
やすかった

- ・作業は可能な限り複数で行う
- ・滑りにくい長靴、その他服装・防具を整える
- ・牛の特徴を踏まえて対応し、できる限り柵外から誘導する

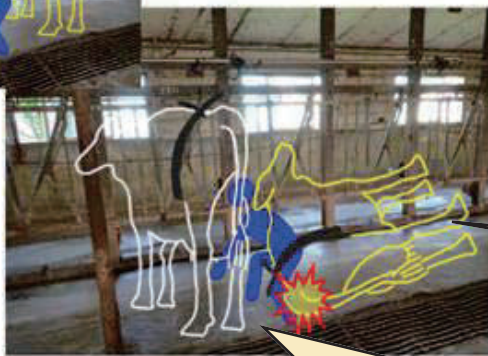
← 左の牛のティートカップを直そうとした

右の牛が倒れてきた →

転倒の可能性を、そこまで意識しなかった

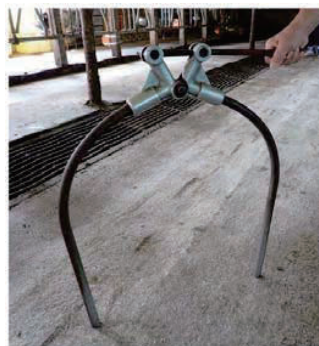
← 右の牛に用いていた胴締め

○後ろ足が上がらなくなるので、蹴られを防止できる

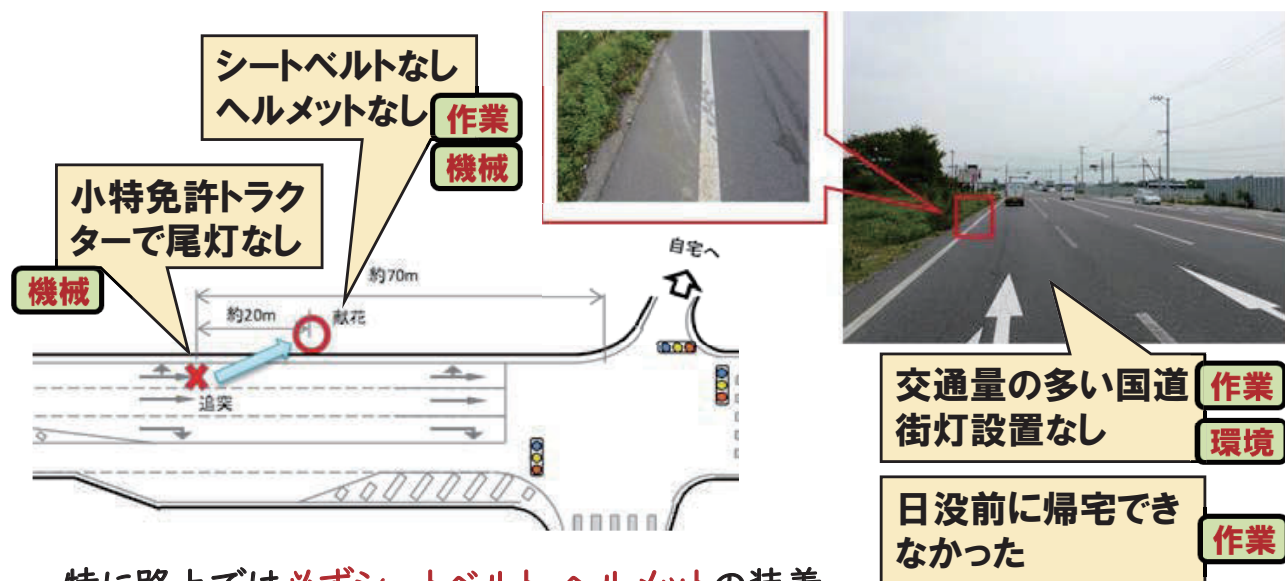
【事故の概要】日没の約30分後、ブロードキャスト装着のトラクター（26PS、2柱式安全フレーム仕様）で帰宅。国道の左側車線を走行中、乗用車に追突され、道路外に押し出されて側溝に転落。→トラクターから投げ出され、全身を強く打ち死亡。

- ・特に路上では必ずシートベルト・ヘルメットの装着
- ・自動車との速度差を考慮し、三角反射板、テールライトの装着
- ・明るい内に帰宅、若干遠回りでも交通量の少ない経路を用いる

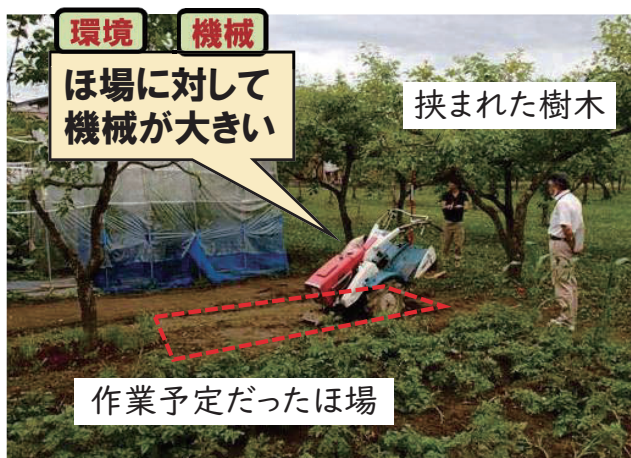
【事故の概要】歩行型トラクターで耕うん作業をはじめようと、後退しながらほ場端で畝への位置合わせを行っていたところ、**後退しすぎて**隣の果樹園の樹木と機体に**胸部**を挟まれ、翌日に家族が発見 ⇒ **胸部圧迫等で死亡**

ほ場に対して機械が大きい

挟まれた樹木

作業予定だったほ場

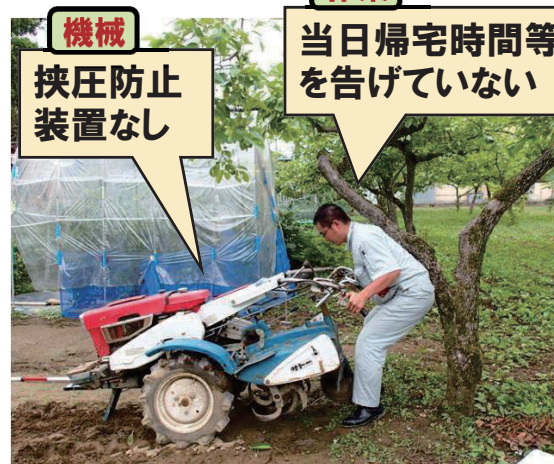
挟圧防止装置なし

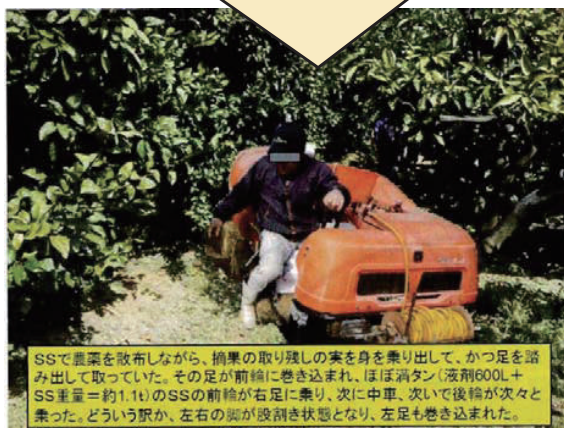
乗ったまま摘果という、無理な作業をしようとした **作業**

SSで農薬を散布しながら、摘果の取り残しの実を身を乗り出して、かつ足を踏み出して取っていた。その足が前輪に巻き込まれ、ほぼ満タン(液剤600L+SS重量=約1.1t)のSSの前輪が右足に乗り、次に中輪、次いで後輪が次々と乗った。どういふ訳か、左右の脚が股割き状態となり、左足も巻き込まれた。

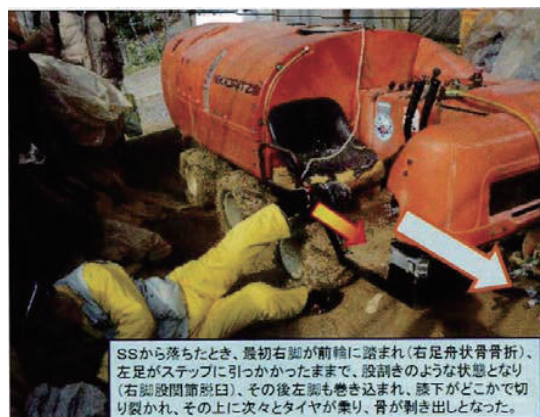
SSから落ちたとき、最初右脚が前輪に踏まれ(右足舟状骨骨折)、左足がステップに引っかかったまま、股割きのような状態となり(右股関節脱臼)、その後左脚も巻き込まれ、膝下がどこかで切り裂かれ、その上に次々とタイヤが乗り、骨が刺き出しとなった。

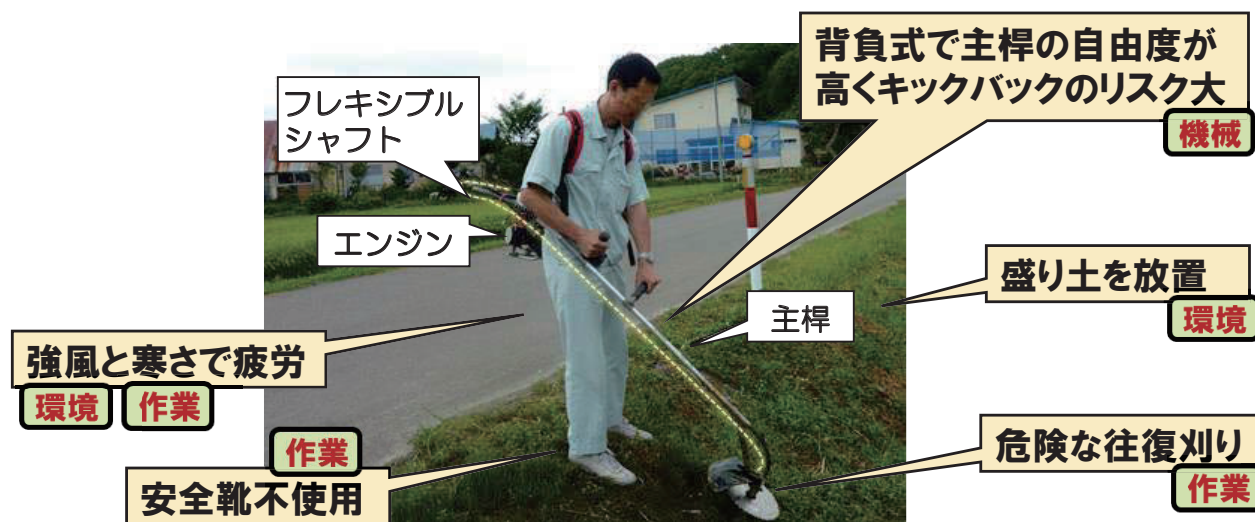
【事故の概要】背負式刈払機で水田畦畔を草刈作業中、ほ場進入口付近を刈っていたところ、脇にあった盛り土に刈刃があたり、キックバックを起こして左足に接触 ⇒ 小指関節粉碎骨折・切創

- ・現場に適した機械(背負・肩掛、刃の種類等)と保護具を使用する
- ・障害物を事前確認し、撤去できないものには目印をする
- ・正しい作業方法の習得と徹底(刈刃左前方1/3で刈払等)をする

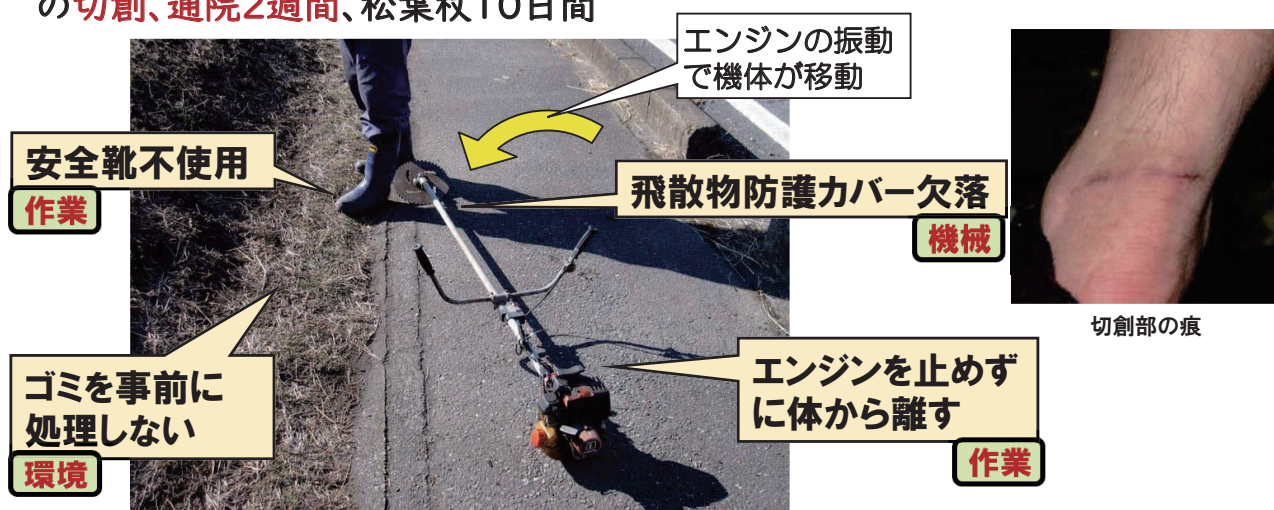
【事故の概要】道路に面した畦畔の草刈り作業中、空き缶などを拾うため、作業を中断し、エンジンを切らずに道路の縁石に刈払機を置いたところ、エンジンの振動で刈払機が縁石から落ち、回転する刈刃が左脚に足に接触 ⇒ 左足首付近の切創、通院2週間、松葉杖10日間

- ・機械を体から離すときは必ずエンジンをストップをする
- ・機械を正常に(飛散物防護カバー)、保護具(安全靴)を使用する
- ・障害物を事前確認し、ゴミを撤去しておく

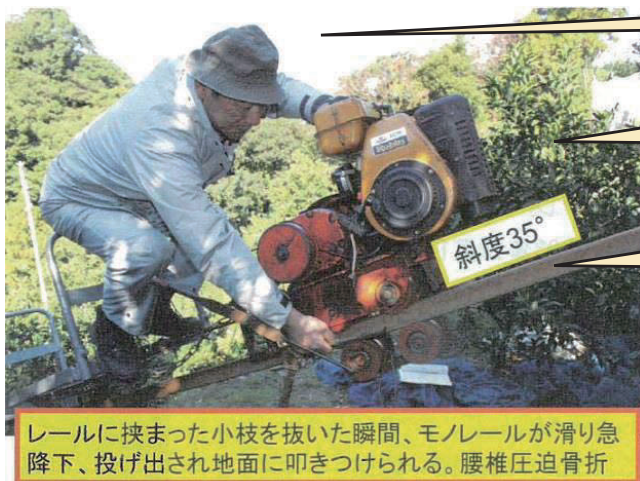
【事故の概要】みかん園で、モノレールに乗車して剪定枝等の片付けをしていた。レールと動力輪との間に剪定枝が挟まったので、エンジンをかけたまま抜いた瞬間、モノレールが滑り落ち20m下がったところで体を投げ出される。

⇒ 腰椎骨折、入院1ヶ月

ヘルメット未装着

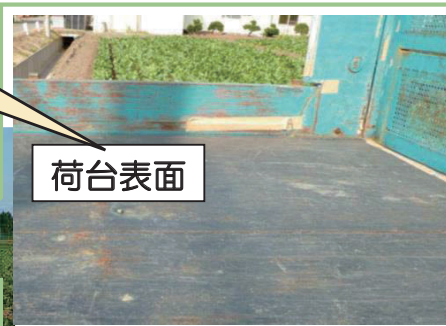
荷台表面

鉄板ですべりやすい

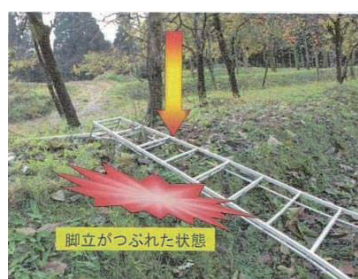
一本足が35°という極端な低角度で立てた

脚立がつぶれた状態

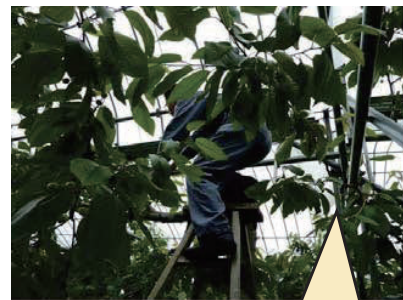
【事故の概要】プルーンを収穫するのに木製脚立を用い、片足を天板に乗せ横向き・前屈みで作業をしていたところ、バランスを崩し落下。踏み棧に足を強く打ち付ける。⇒アキレス腱断裂、入院20日、9ヵ月後もリハビリ中

作業時の姿勢を再現した様子
