農作業事故防止中央推進会議
2021年3月19日

農作業事故の動向と安全・防止策

農研機構 革新工学センター
安全工学研究領域長 富田宗樹

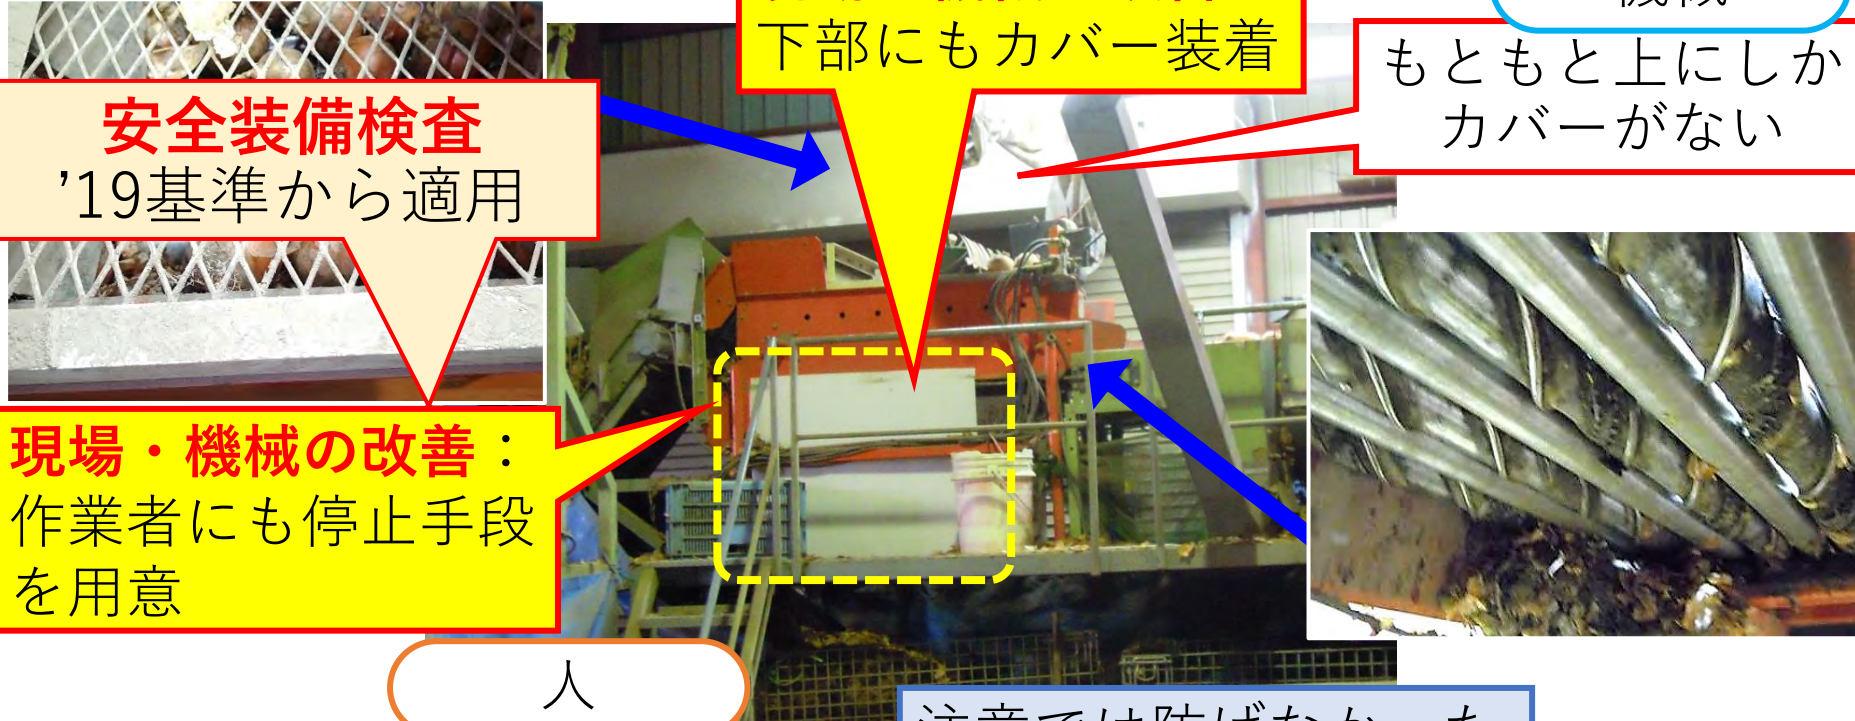
【調査例】 タマネギ荒選別中、莖葉処理機でタッピングローラの下側に絡んだ莖葉が目に入り、右手を伸ばしたところ巻き込まれ
⇒ 第2～4指切断

現場・機械の改善：
下部にもカバー装着

もともと上にしかカバーがない

現場・機械の改善：
作業者にも停止手段を用意

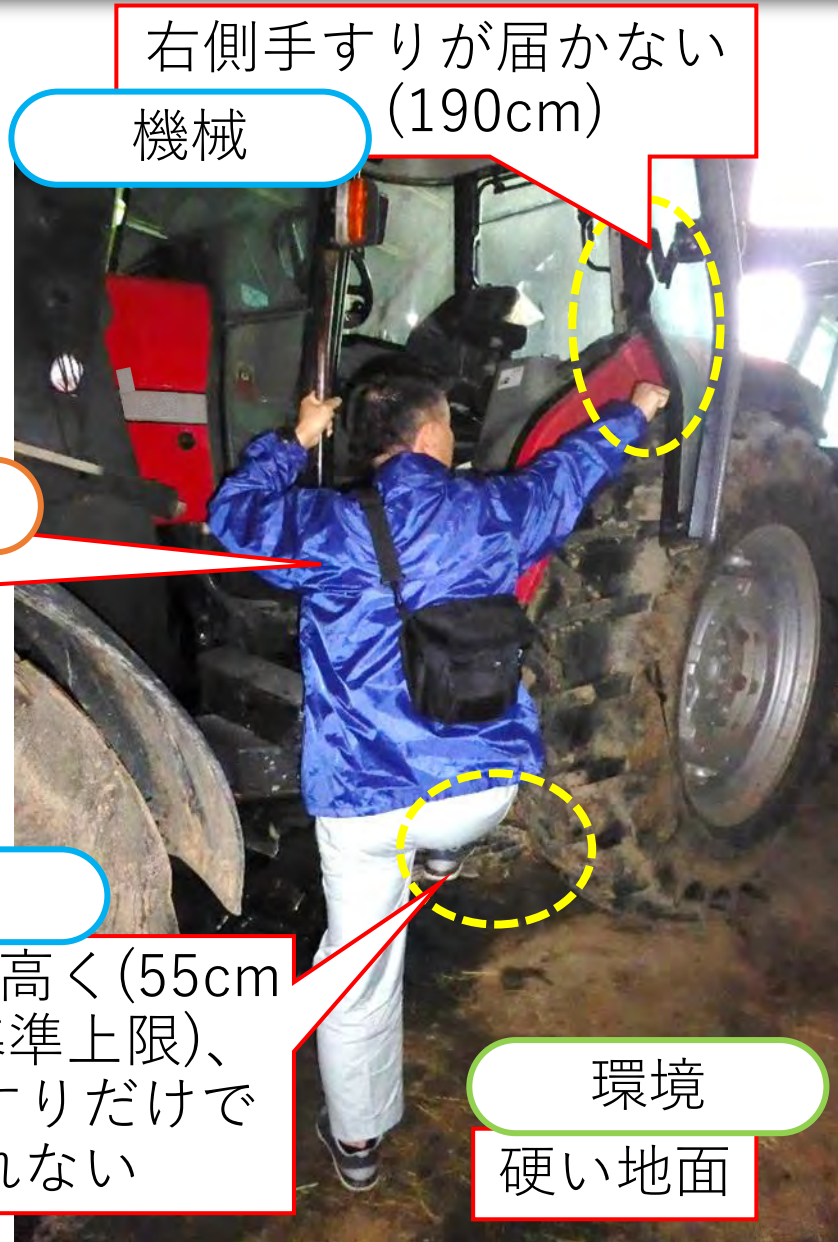
【調査例】 トラクタに乗り込もうと右足をステップ1段目にかけて、左手で手すりを掴んだ後、左足で蹴り上がって右手側の手すりを掴もうとしたが失敗、左手も離してしまい後方に転落⇒**左肩付近骨折**

右側手すりが届かない機械 (190cm)

1段目が高く(55cm=検査基準上限)、左側手すりだけでは上がれない

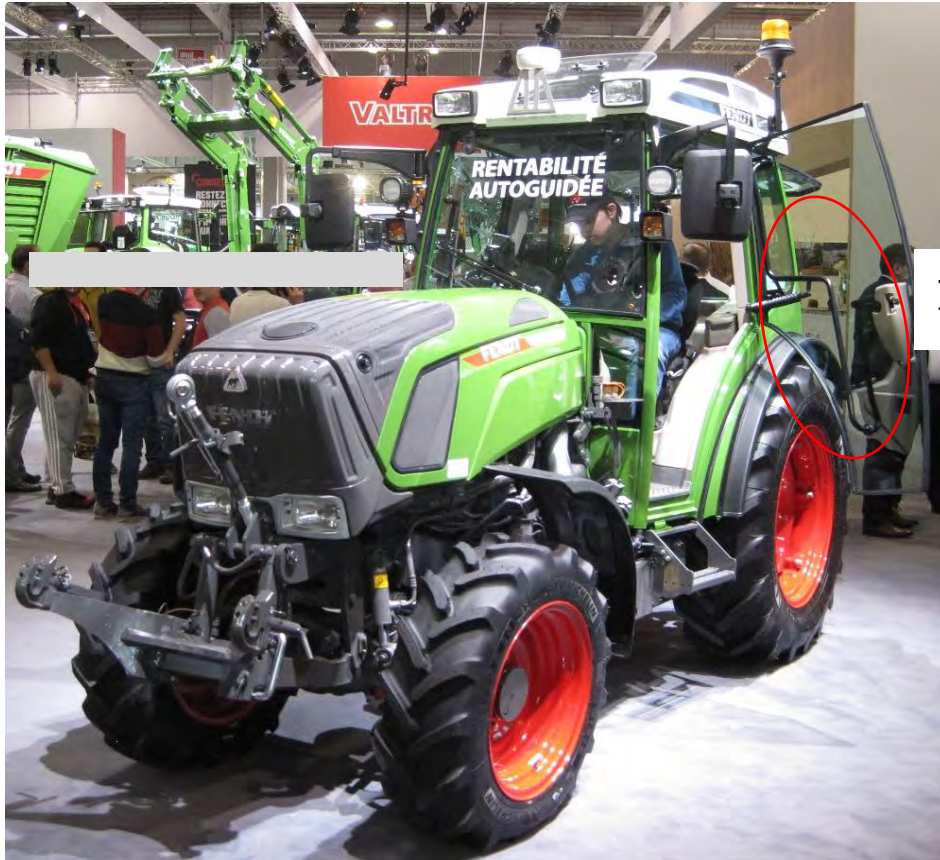
乗降時に
両手及び両足のうちの3箇所以上を保持できる構造

右手用手すり

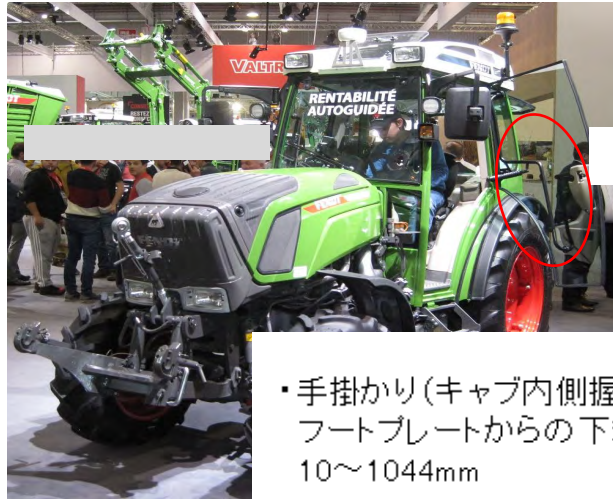
欧州製トラクタの例

乗降時に 両手及び両足のうちの3箇所以上を保持できる構造

右手用手すり

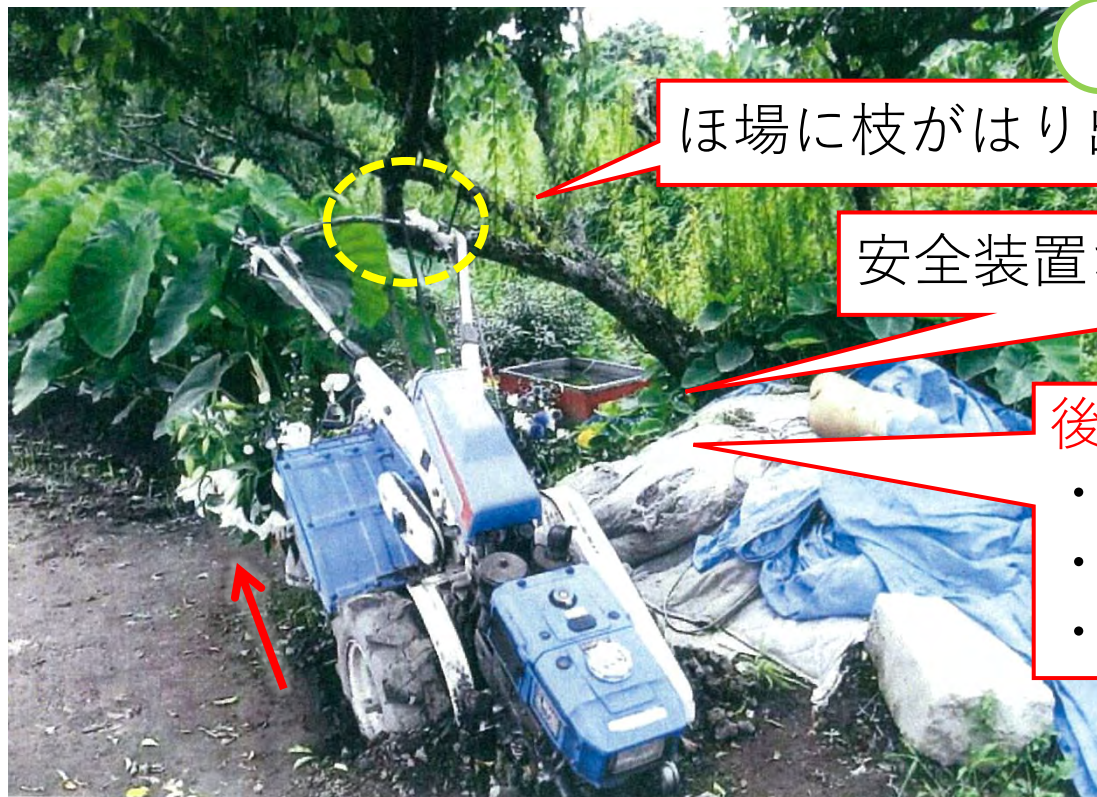
【概要】 耕うん作業中に、バックで下がろうとしてハンドルが持ち上がり、後部にあった梅の木との間に挟まれ ⇒ **頸部圧迫・死亡**

安全装置なし（特に**挟圧防止**）

- ・ハンドルが上がりやすい
- ・後ろが見えにくい
- ・とっさに対応しにくい

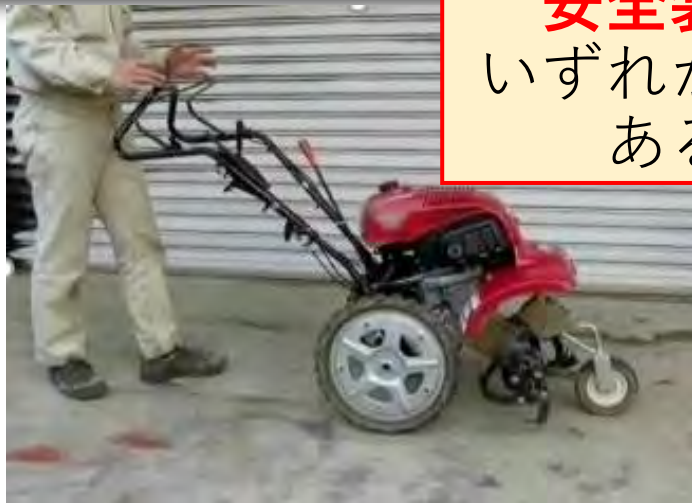
デッドマン式クラッチ

いずれかの装備があること

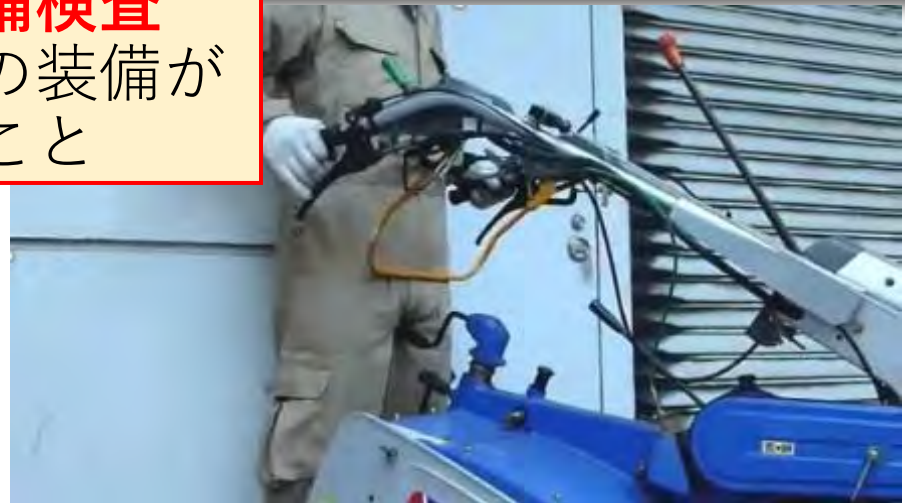
挟圧防止装置

安全装備検査
必須

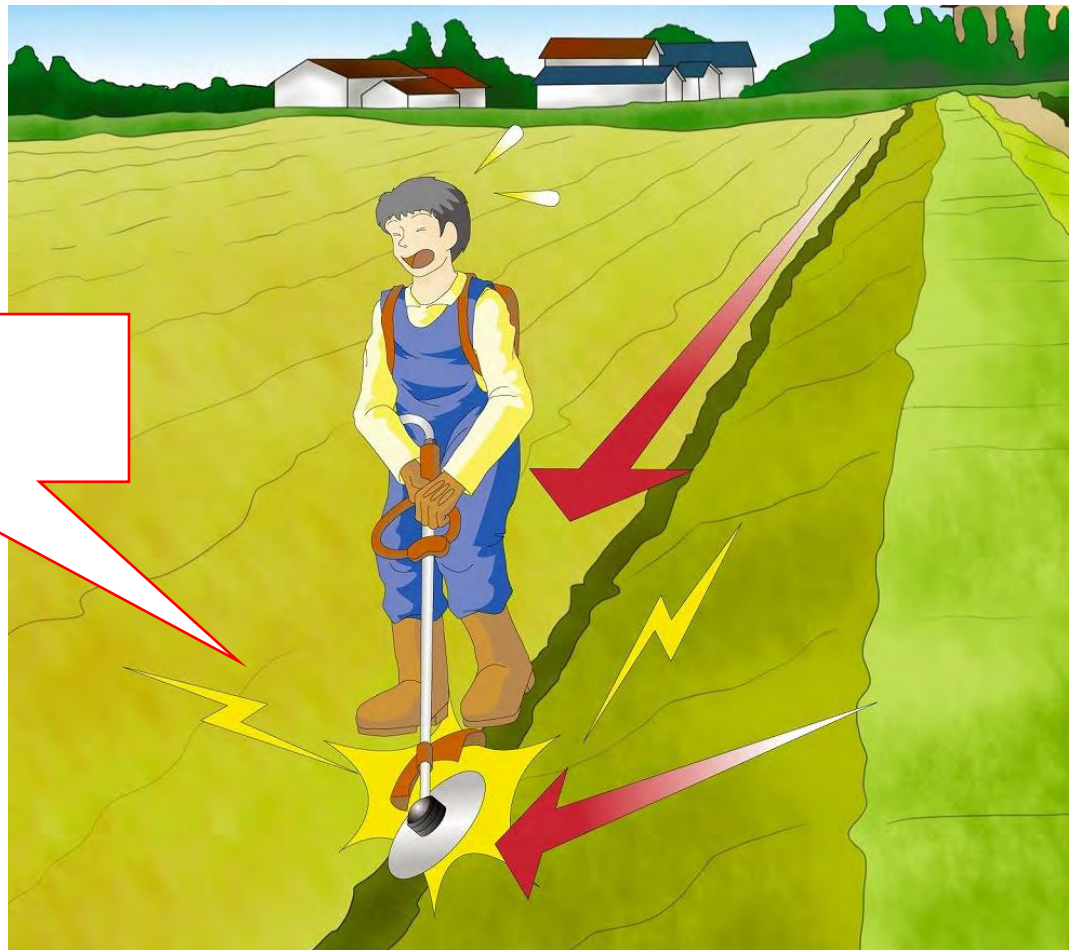
背負型の刈払機で水田の畦の草刈作業を行っていたところ、刃が水田面に接触し
キックバック⇒右足指を切断

刃の右側で草刈り
⇒キックバック

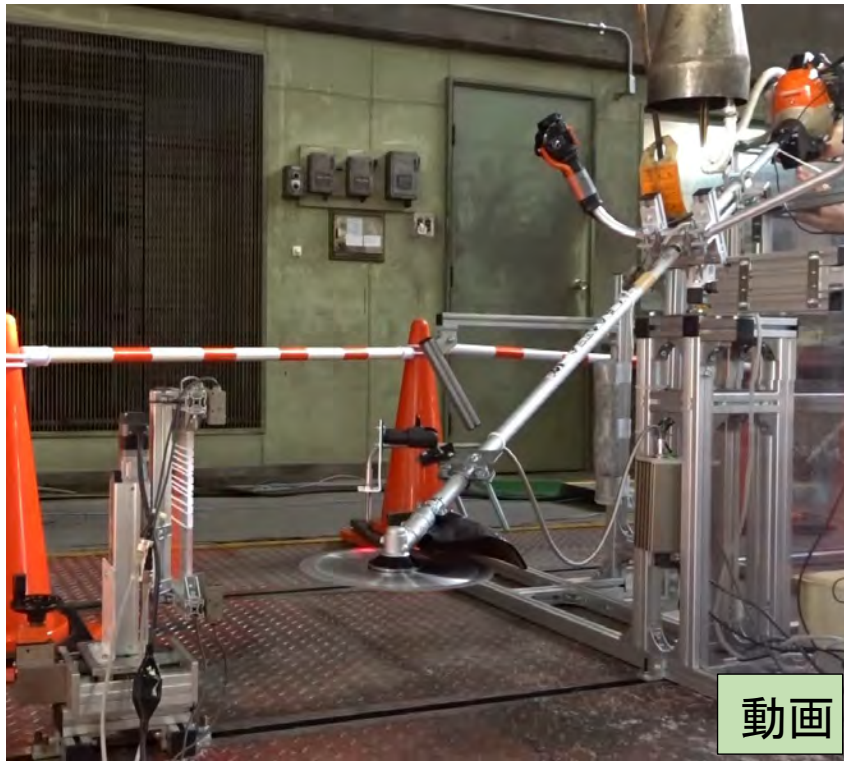
5秒以内に刈刃が停止
(’19基準より)

近年、キックバック時の
ブレーキ機能を持つ刈払機
が市販されている

ブレーキ性能の
評価試験技術を開発

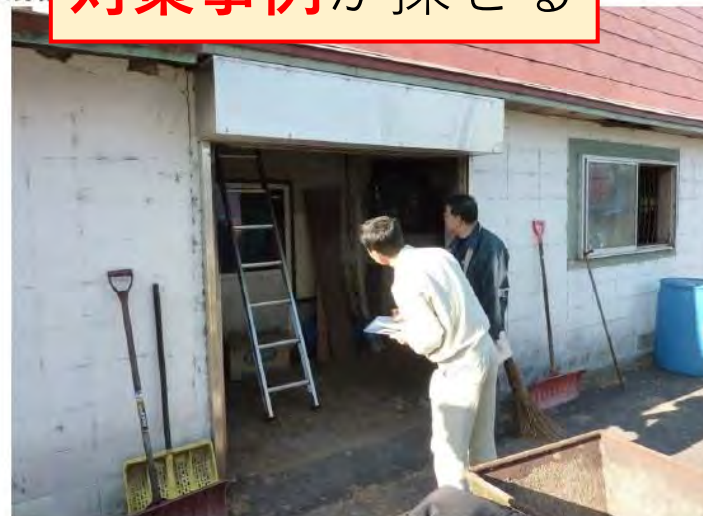
- ハシゴが所定の角度よりも浅くかけられた。

図1 事故現場の部分用牛舎の入り口
(事故当時を再現して梯子をかけている)

- ハシゴをかける場所が滑りにくくなるよう処置する。
