1 農作業事故調査の意義と方法

2 様態別にみた事故事例・原因・対策(農業機械編)

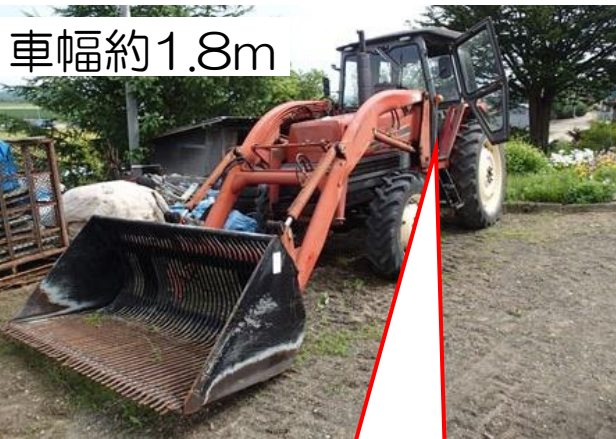
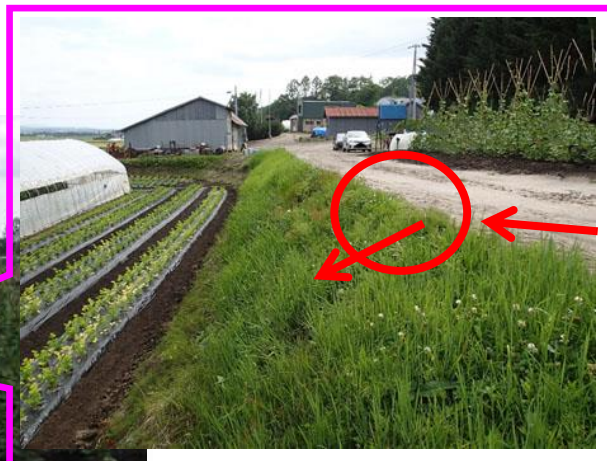
【事故の概要】 夕方にトラクタで走行中、右側の畑の支柱が目に入って脇見運転となり、左側斜面に脱輪したため、ローダで後方へ引き上げてもらう途中でトラクタが傾き、斜面下へ転落 ⇒ **頭部打撲及び裂傷**

環境 **機械**
車体に対して
路幅が狭い

作業 **機械**
シートベルト・
ヘルメット未着用

道幅3.2m
(事故当時は
2.4m)

- 安全キャブ・フレーム、シートベルト、ヘルメット
- 道路の拡幅⇒事故になりにくい現場づくり
- 作業の段取りはゆとりを持って

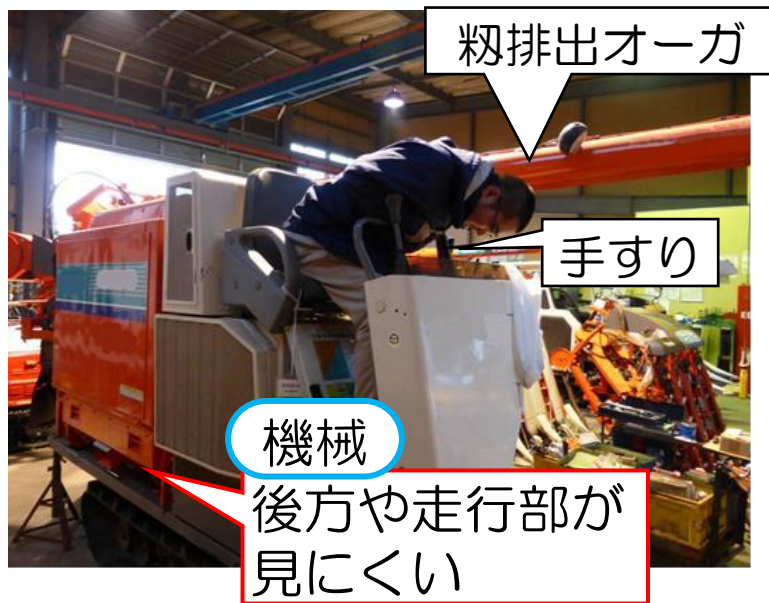
【事故の概要】 台形ほ場の隅での回行時に後進したところ、クローラ後部を畦に乗り上げ、その拍子に変速レバーを手前に引いてしまい、1.9m下の水田に転落 ⇒ **肋骨骨折及び内臓圧迫**

- バックカメラ等で**視界確保**
- 危険な段差に**目印**
- 段差近くには作付しない手も
- **作業しやすい環境整備も大切**

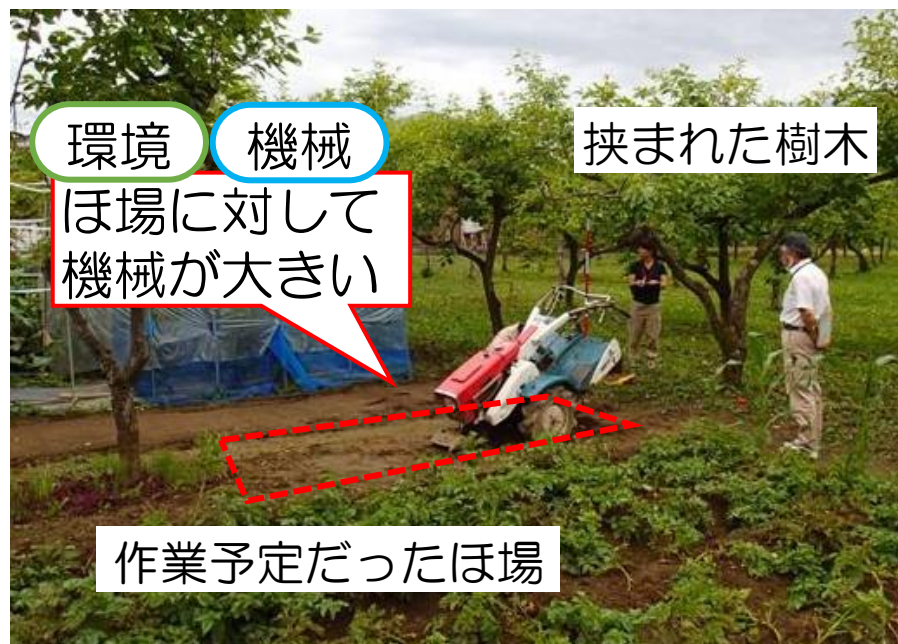
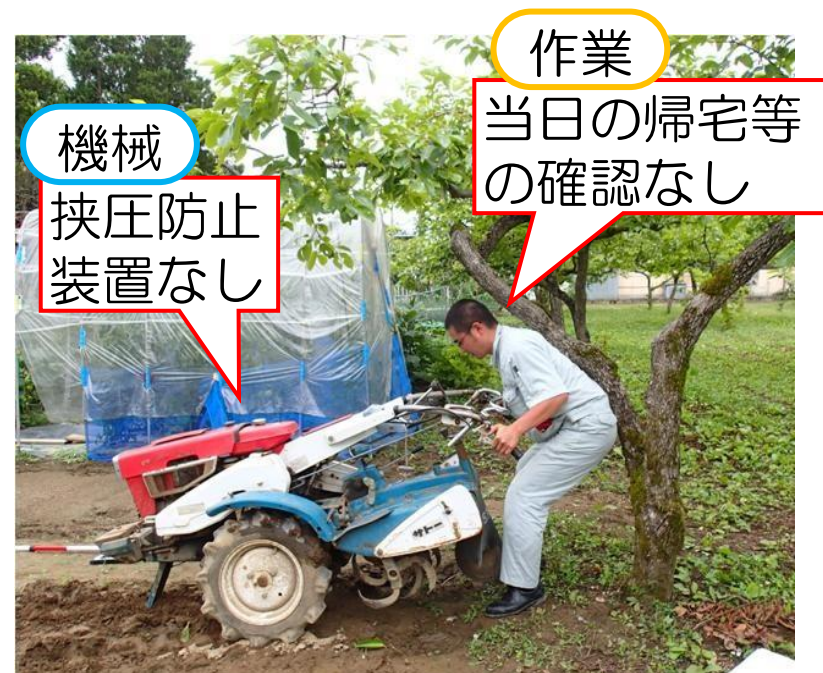
【事故の概要】 歩行用トラクターで耕うん作業をはじめようと、後退しながらほ場端で畝への位置合わせを行っていたところ、後退しすぎて隣の果樹園の樹木と機体に胸部を挟まれ、翌日に家族が発見 ⇒ **胸部圧迫等で死亡**

- **安全装置**を備えた機械を導入
- **作業環境と機械の組合せ**を見直す
- 作業予定を共有、危険な作業は定期的に安否確認

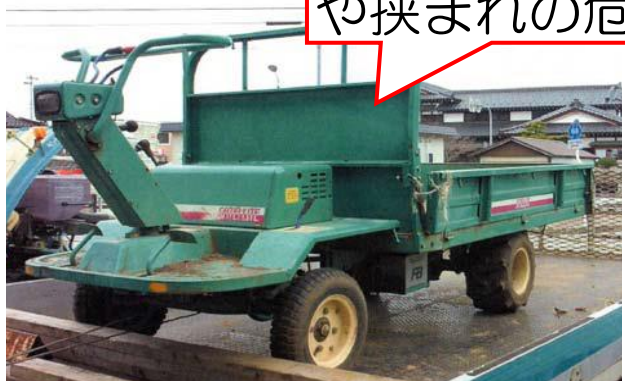
【事故の概要】 ほ場で農用運搬機（歩行用乗用兼用）を立てて操作したところ急発進してしまい、機体を止めようとしたが、道路を越えて別のほ場まで走ったところで転倒、ひかれ

⇒**頸部圧迫で死亡**

機械
歩行使用＝ひかれ
や挟まれる危険

無理に止めようとして被災

- 歩行使用時の**安全性が高い機械**を使用
- **日没前**に作業切り上げ
- **無理に機械を止めよう**としない

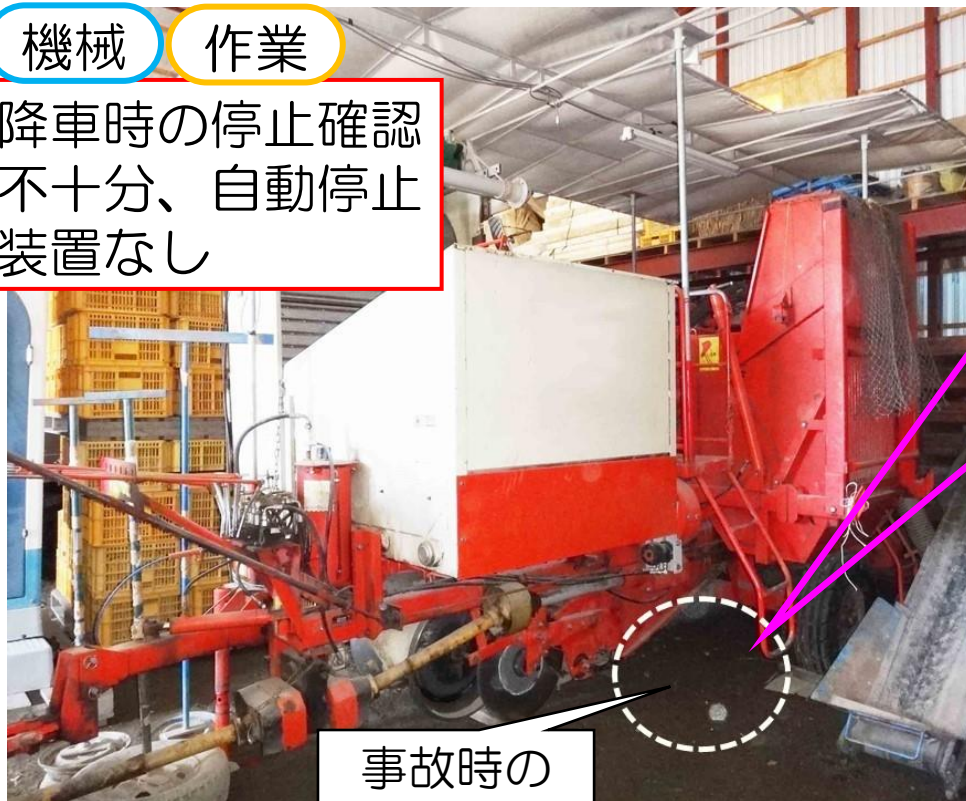
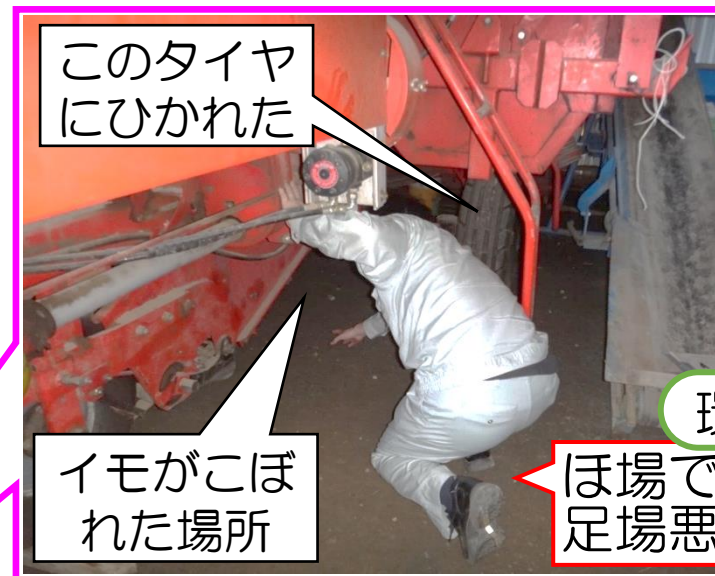
【事故の概要】 けん引式ポテトハーベスターで収穫中、トラクター運転者がハーベスターの下にイモがこぼれたことに気づき、トラクターから降りて拾おうとしたところ、機体が動いて、逃げきれず左輪に胸部をひかれ
⇒**肋骨・肩甲骨骨折、肝挫傷、肺挫傷**

降車時の停止確認
不十分、自動停止
装置なし

事故時の
被災者位置

このタイヤ
にひかれた

イモがこぼ
れた場所

- 降車時にはエンジン停止、**駐車ブレーキ**を習慣化
- 動いている機械には近づかない(補助者も全員)

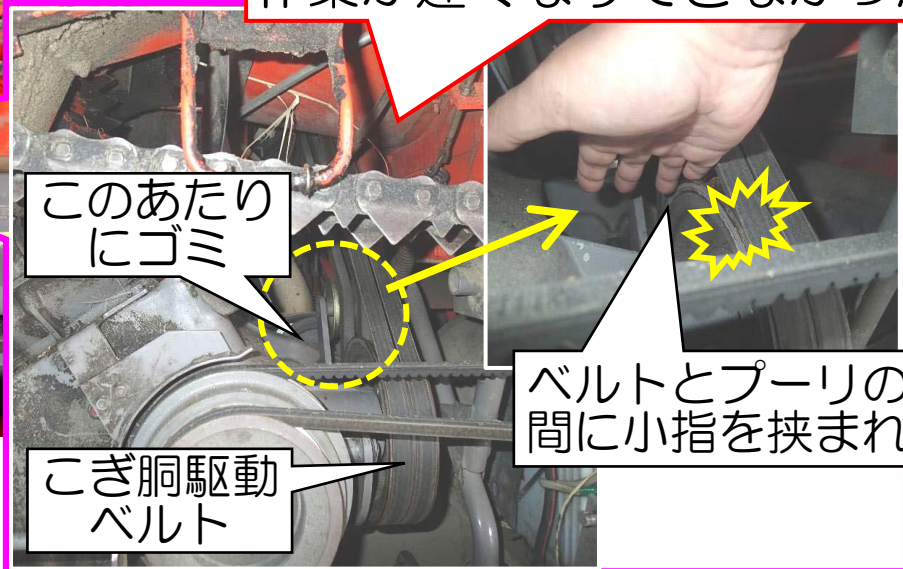
【事故の概要】 作業前に暖機運転をしながらコンバインの注油・清掃を行っていた際、こぎ胴駆動ベルト付近のゴミに気づき、とっさに手を伸ばしたところ、手前のベルトに巻き込まれ ⇒ **小指爪欠損及び基節骨骨折**

清掃や注油の作業に時間がかかる
各部カバーを外したまま機械を作動

機体内部が暗くて危険に気づきにくい

- 機械を動かしての点検整備等は禁止
- 作業の手元は明るく
- 気になることがあったらまず機械を止める

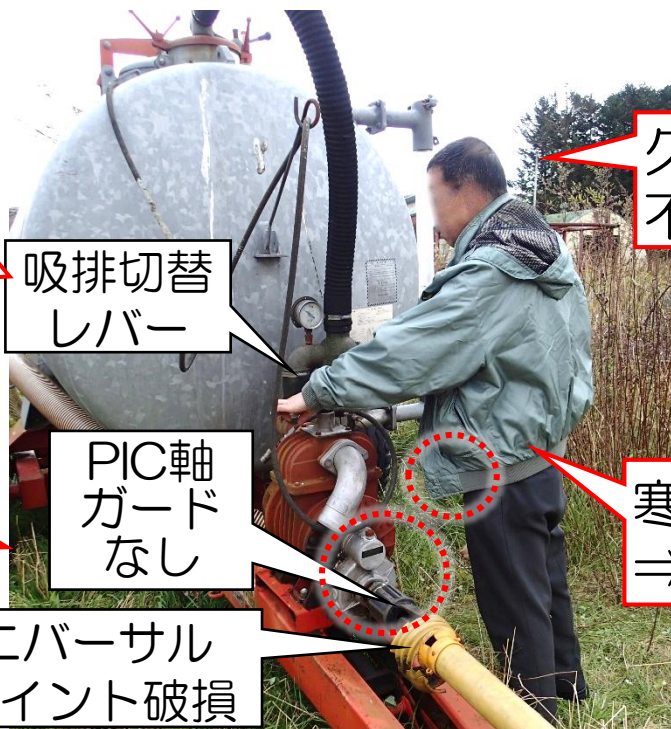
【事故の概要】 バキュームカーでの作業がうまくいかず、様子を見ながらレバーを操作していたところ、ヤッケの裾が駆動軸に巻き込まれ、全身が反対側に投げ出され ⇒ **肋骨・肩甲骨・上腕複雑骨折、頸椎一部欠損等**

回転部に近づかないと操作できない構造

吸排切替
レバー

ガードやカバーが欠損したまま

PIC軸
ガードなし

ユニバーサル
ジョイント破損

- ・カバーやガードの破損・欠損は速やかに補修（必要だからある）
- ・作業着はフードや紐がなく、裾が締まるものを着用
- ・作業中はできるだけ回転部から距離を取る

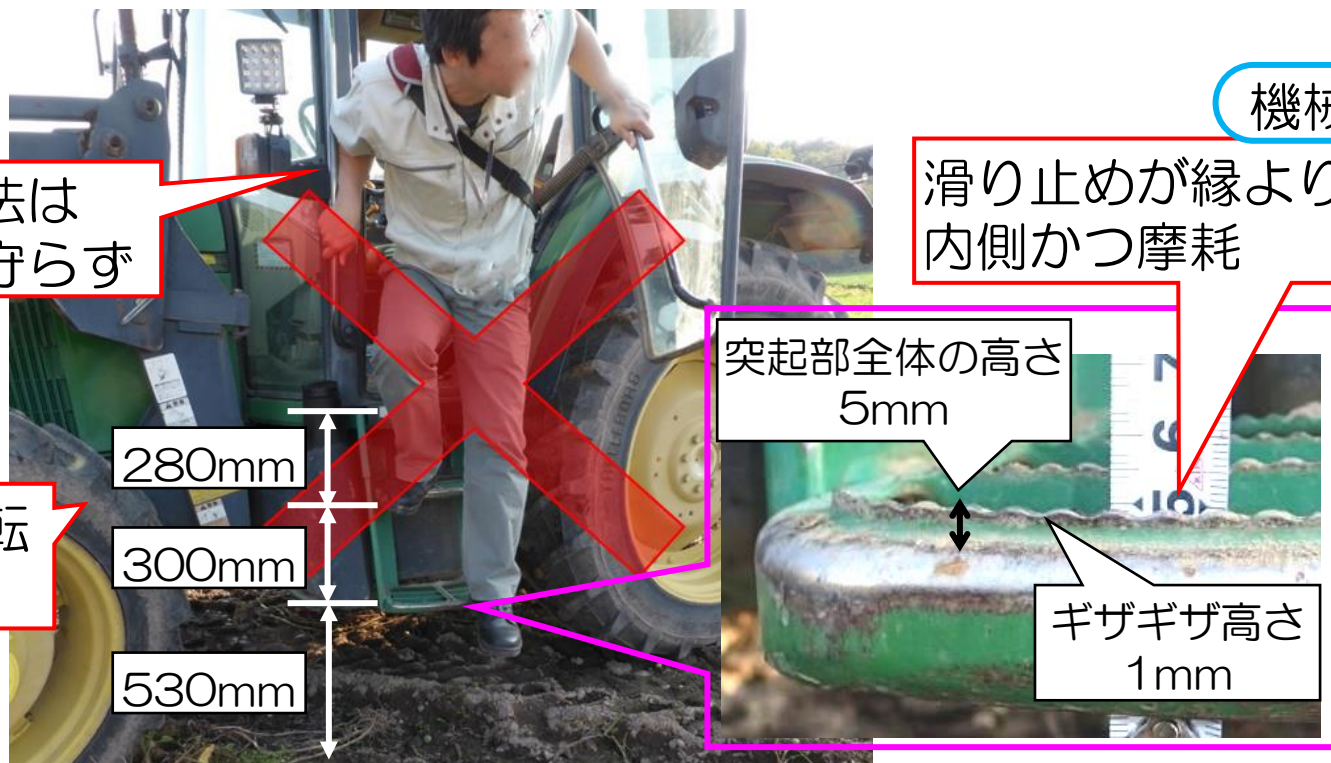
【事故の概要】 作業途中で休憩しようとしてトラクターの扉を開けていつも通り前向きで降りはじめたが、ステップから滑り落ち、地面に左肘を強打

滑り止めが縁より内側かつ摩耗

大型機で運転席が高い

- ステップの滑り止めが減ってきたら補修・交換
- 乗降時は運転席側を見る姿勢で（はしご乗り、はしご降り）
- 乗降時の転落のためにも乗車時はヘルメット着用

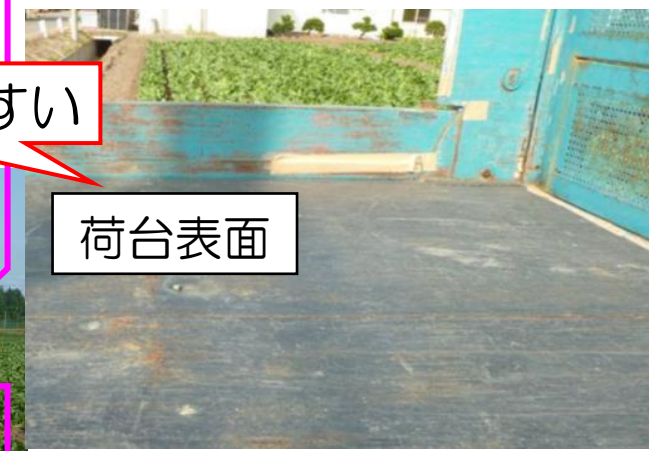
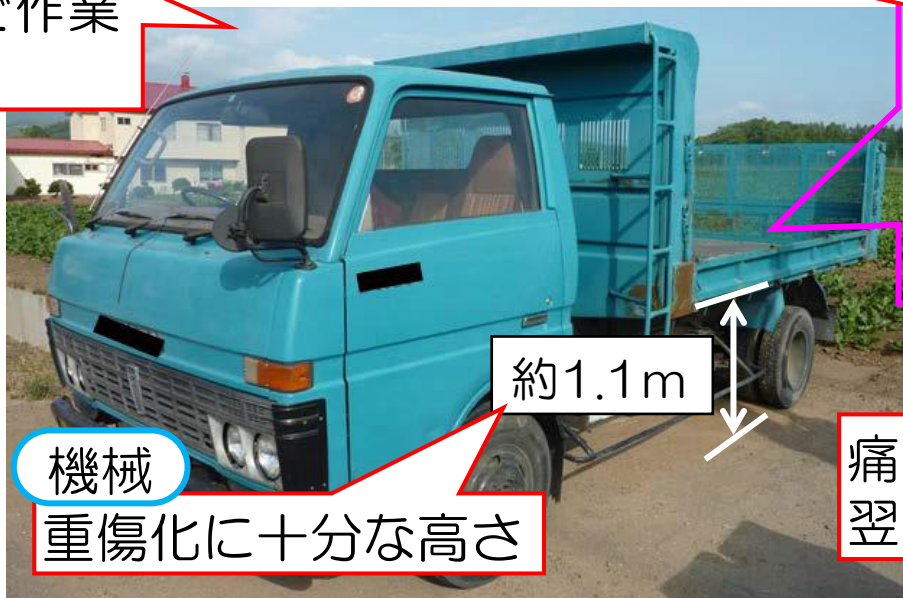
【事故の概要】 雨の中、トラック荷台にコンテナを積み込むため荷台上で作業していたところ、濡れた荷台で足が滑り、砂利敷の地面に転落

鉄板で滑りやすい

荷台表面

重傷化に十分な高さ

- 荷台程度の高さからの転落でも重大事故になることを認識
- 悪天候時はスケジュールの組み直し、場所の変更等の検討を
- 負傷時は安易に自己判断せず直ちに受診（重症化回避）

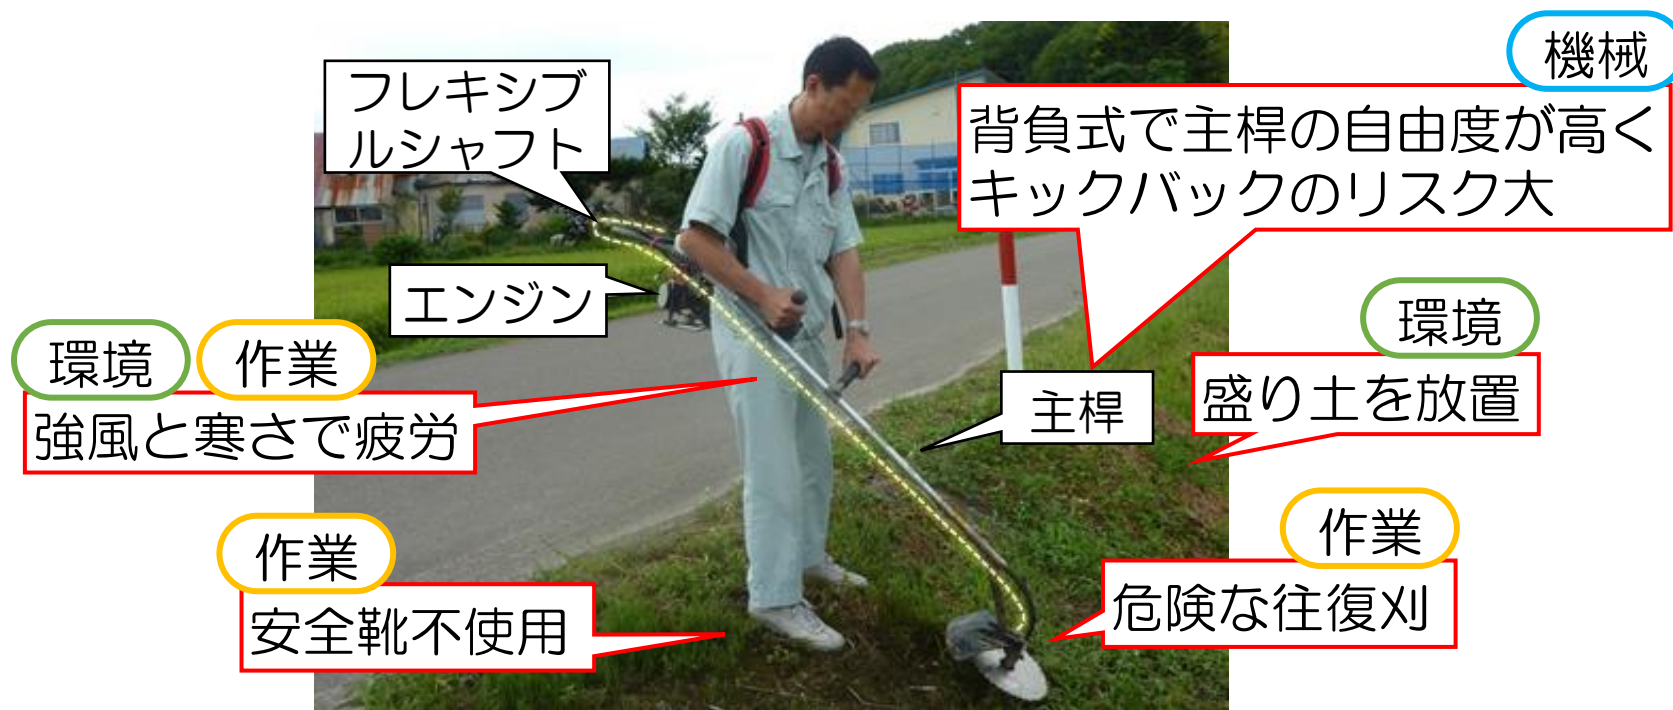
【事故の概要】 背負式刈払機で水田畦畔を草刈作業中、ほ場進入口付近を刈っていたところ、脇にあった盛り土に刈刃があたり、キックバックを起こして左足に接触 ⇒ **小指関節粉碎骨折・切創**

- 現場に適した機械（背負・肩掛、刃の種類等）と保護具を使用
- 正しい作業方法の習得と徹底（刈刃左前方1/3で刈払等）
- 障害物の事前確認、撤去できないものには目印

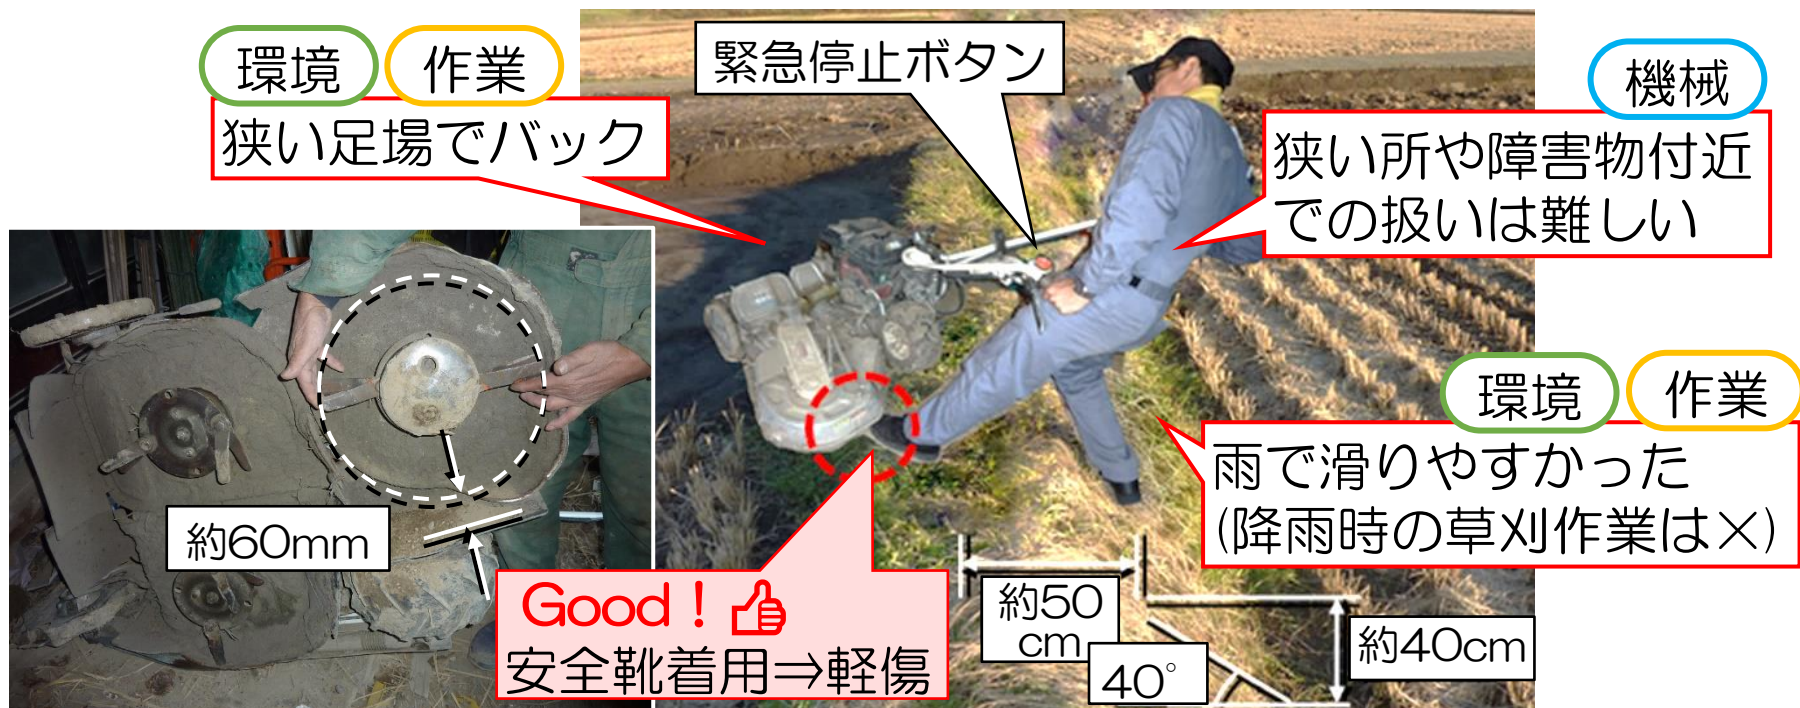
【事故の概要】 自走式畦畔草刈機で除草作業中、角の刈り残しが気になり、機械をバックさせながら刈ろうとしたところ、足が滑って転倒し、爪先が回転刃の防護カバーの内側に入ってしまった ⇒ **しびれ、親指爪に内出血**

- 作業が難しい場所では無理しない (刈払機など別の方法等も)
- 適切な保護具を着用 (事故の軽減化)
- こまめな休憩、複数人での作業も検討
