畜産場における感電死亡事故について

(事故情報共有)

養豚場にて、高圧洗浄機の修理時に養豚場従業員の感電死亡事故が発生しましたので、周知させていただきます。

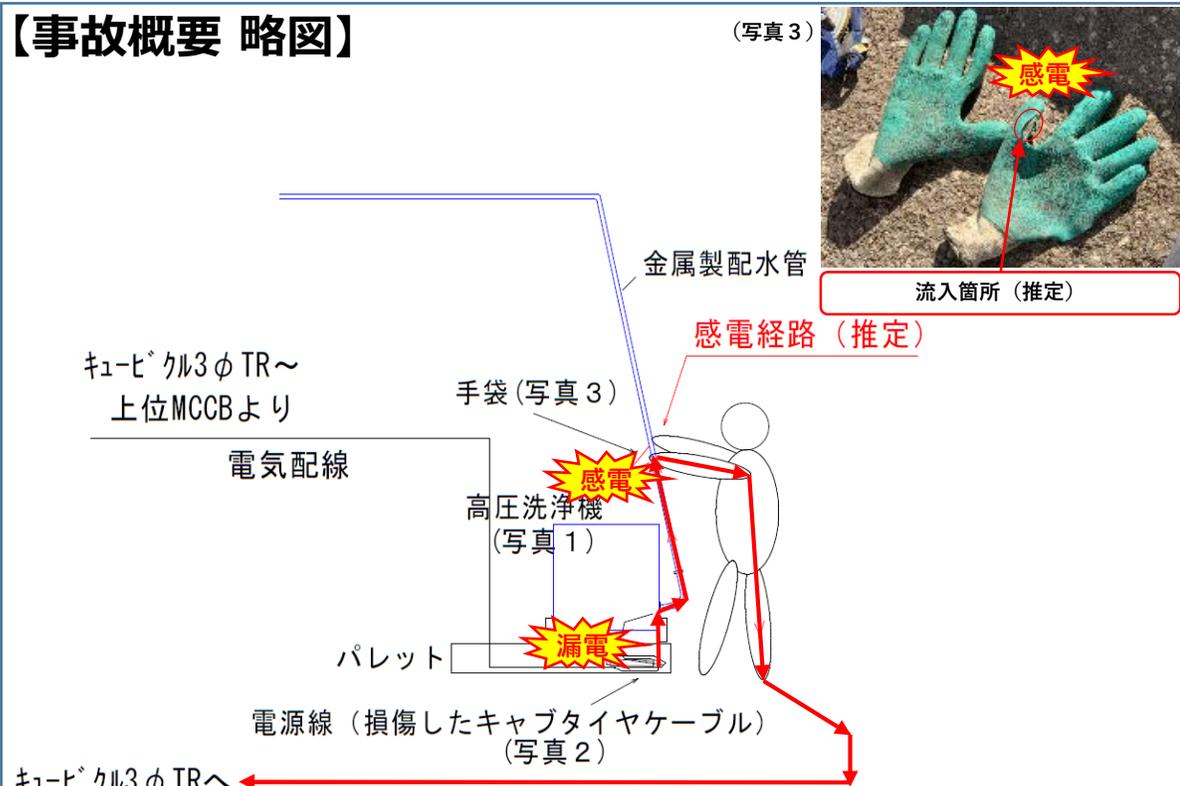
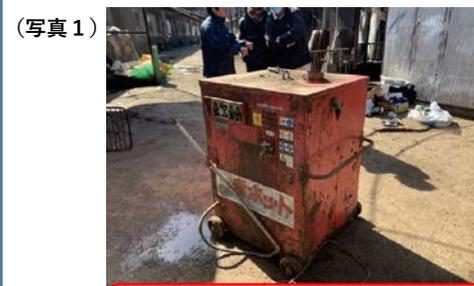
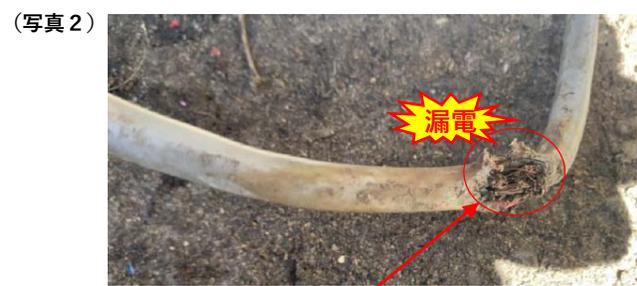
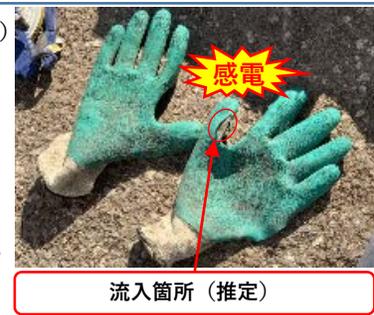
【事故概要 略図】

従業員が養豚場に設備されている高圧洗浄機の配水管修理を行っていた際に、金属製配水管に触れ感電し死亡（推定）

・損傷していた高圧洗浄機用キャブタイヤケーブル(210V)より漏電が発生し、漏電箇所から金属製配水管に電気が流れ、触れたことによる感電と推定

・施設の電気設備の管理を行う電気主任技術者（電気保安協会）より、設置者は電気絶縁がとれていない旨を指摘され、「修理するまで使用しない」指示をされていたが、設置者にて絶縁を確認の上、電気主任技術者に確認せず機器を使用

・命を守るため、電気設備に不具合を発見した際は、触らないでください
・電気設備に不具合を発見したら、電気主任技術者へ連絡をお願いします
・電気主任技術者より不良を指摘された場合は、早急に改修するとともに、改修後は電気主任技術者に確認のうえ使用するようお願いします。
